## RÈGLEMENT ÉCRIT

### > PARTIE 3 : PATRIMOINE BÂTI

#### > Fiches patrimoine bâti La Courneuve

Dossier d'approbation – Conseil de territoire du 25 février 2020

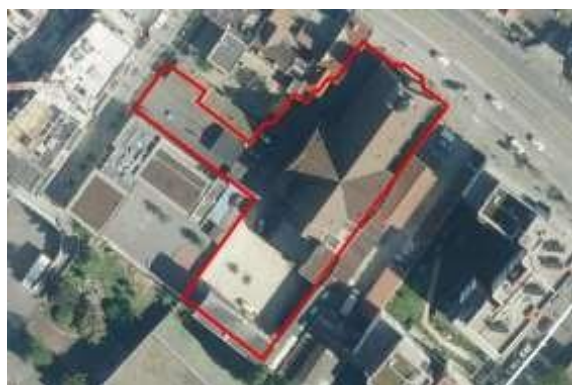
### LCO001 EGLISE SAINT-YVES

**Etat de conservation :** Bon

**Hauteur et gabarit :** Profil latin, plan canonique, transepts saillants, chevet plat.

La flèche, les différents percements en forme de lancettes gothiques, les directrices (forte déclivité des versants) et les outeaux animent l'ensemble.

**Matériaux de façade :** Brique, béton brut

**Structure constructive :** Soubassement en meulière, disposée en opus incertum et hourdé au ciment. Ame et structure en béton armé.

Aucune pathologie observée, si ce n'est un encrassement moyen des parements dus à la pollution urbaine.

Soigner et conserver le parement décoratif en brique rouge avec un jointoiement approprié.

La couverture entretenue est à maintenir, ainsi que toutes les dispositions architecturales de cet ensemble art déco.

Les abords recouverts de bitume pourraient être remplacés par un revêtement plus approprié et moins étanche.

La relation à la rue serait à améliorer, notamment l'axe et la travée d'entrée qui pourrait trouver un rappel au sol.

Conservier les dégagements sur les vues nombreuses de rappel du signal urbain que représente le clocher.

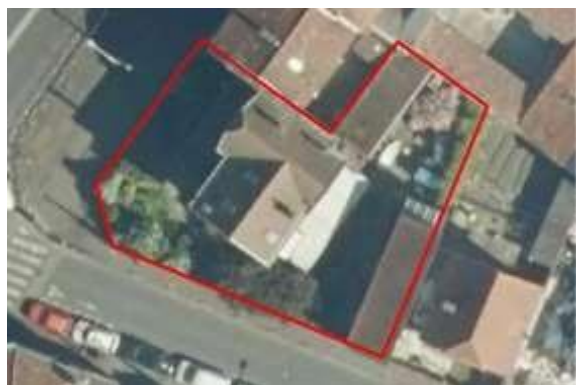
**LCO002 MAISON DE VILLE****LOCALISATION**

**Etat de conservation :** Bon

**Hauteur et gabarit :** Plan en L, R+4

**Matériaux de façade :** Petit appareil de meulière, enduit, verre

Pas de pathologie visible sur cette maison hormis des défauts d'aspect dus à l'enduit ciment sur la clôture et l'encrassement général en site urbain à fort trafic routier. À noter la couleur claire de l'enduit sur le mur mitoyen au droit de la terrasse qui contraste trop fortement avec le parement en brique de l'immeuble.

- Le volume original de la maison
- Les parements en meulière de style rocaille
- Encadrements fins des baies
- Les anciennes menuiseries en bois, notamment celles du salon en rez-de-chaussée
- Le balcon du 1er étage dont la saillie ajourée sert également de marquise d'entrée, clôture
- La couverture en tuiles mécaniques et les détails de rive en zinc
- L'aspect verdoyant du jardin privé

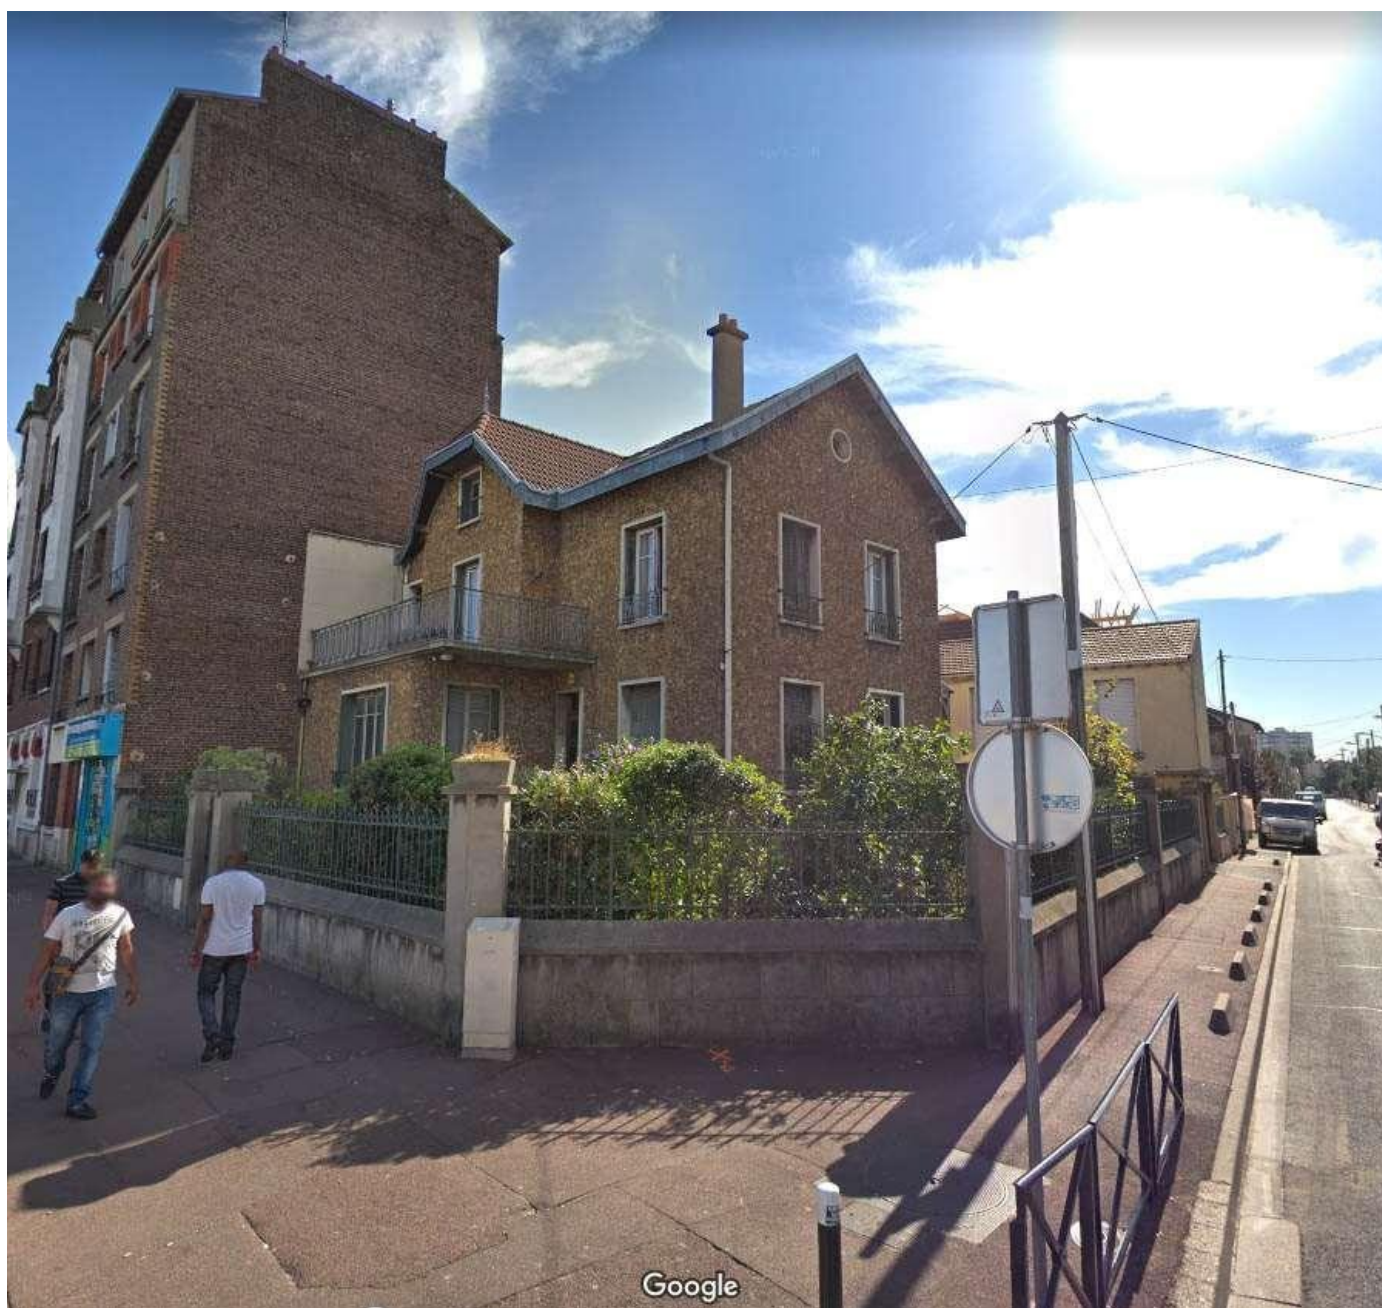
**Année de construction :** Fin XIXe-début XXe siècle (premier tiers du XXe siècle), sans doute remaniée

Volume cubique mais élané

Toiture en bâtière, à demi-croupe.

Les petits modules rocaille font jouer la lumière avec les nuances colorées et les anfractuosités de la pierre qui contrastent avec les quelques surfaces en enduit clair. Des persiennes métalliques ainsi qu'un garde-corps en ferronnerie d'inspiration naturaliste équipent les baies. Quelques menuiseries en bois subsistent et semblent d'origine.

**Structure constructive :** Béton

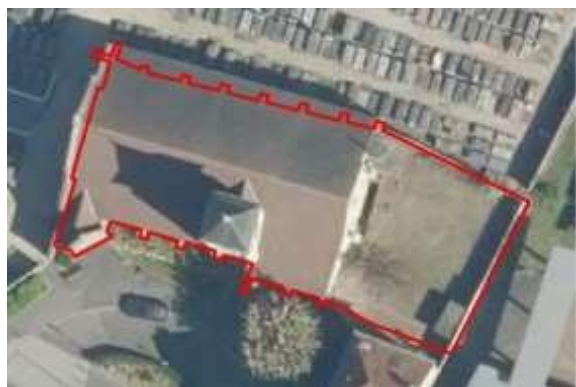
**LCO007 EGLISE SAINT-LUCIEN****LOCALISATION**

**Etat de conservation :** Bon

**Hauteur et gabarit :** Volume unique avec un plan basilical (nef, transept, chœur et chevet plat).

**Matériaux de façade :** Moyen appareil de moellons calcaires avec enduit d'origine / enduit ciment.

Aucune pathologie visible n'est à signaler. Cependant, les matériaux ne sont pas toujours compatibles avec le statut et l'époque de construction. Les intérieurs n'ont pu être visités.

La couverture du vaisseau principal, bien qu'en bon état, pourrait être plus adaptée en termes d'aspect et de rendu, conformément à un ouvrage ancien.

Les enduits pourraient être renouvelés au profit d'enduits traditionnels à la chaux ou en plâtre et chaux.

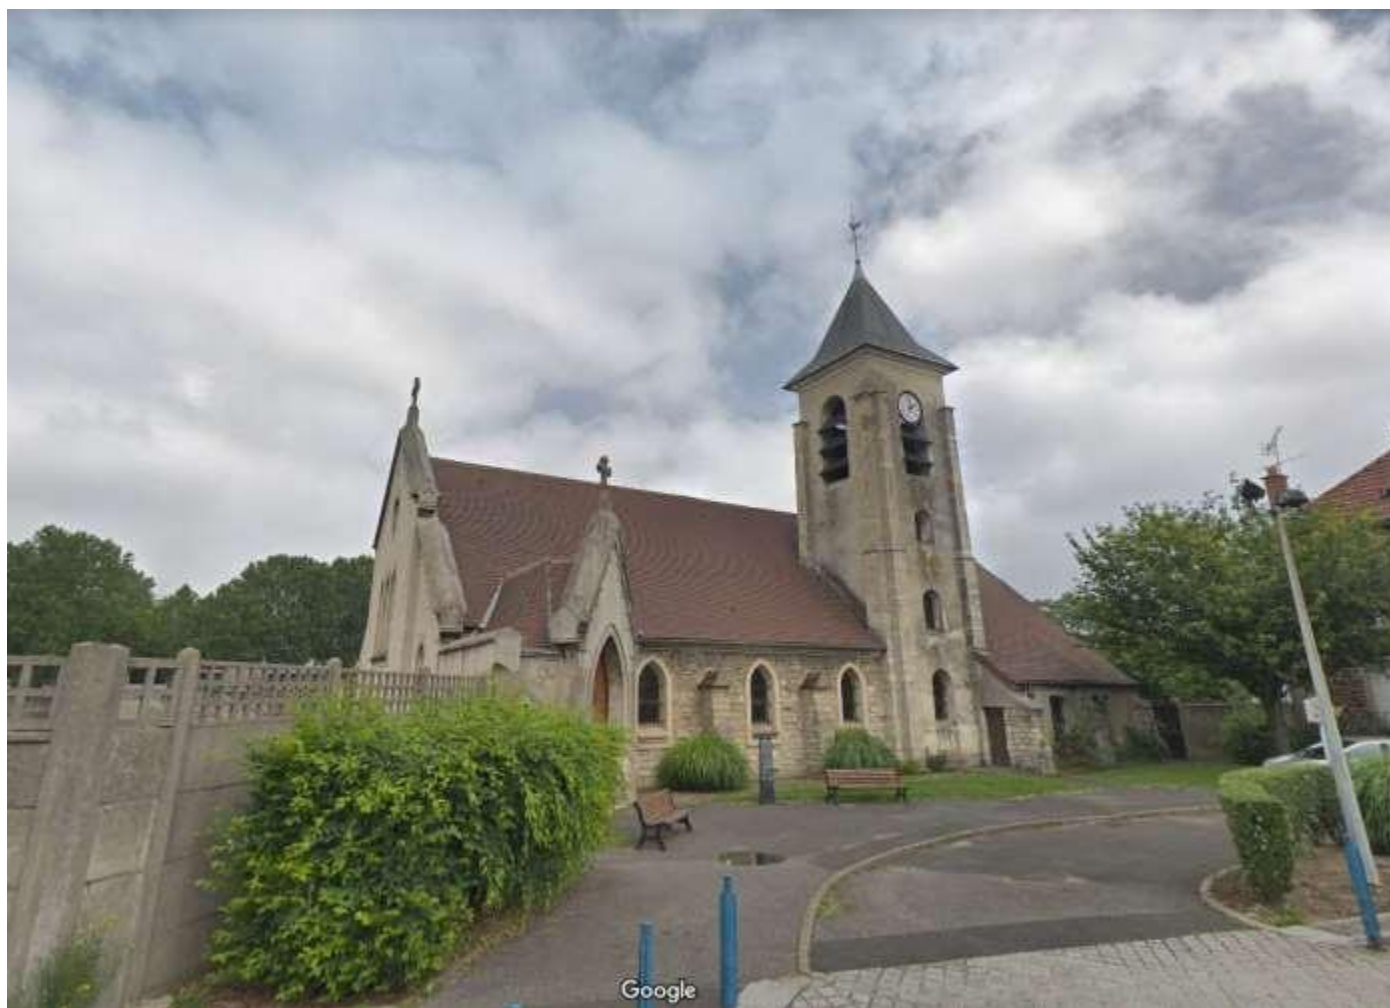
Le clocher en forme de campanile émerge (flèche pyramidale, étage de cloches avec baies d'abats-son).

Couverture : tuiles plates + ardoise posée au clou.

**Structure constructive :** Moellons calcaires / Pierre de taille calcaire

Les abords en revêtement bitumineux disqualifient l'ensemble où une texture pavée en grès serait davantage en adéquation avec le statut de l'édifice.

Une étude de diagnostic général spécifique serait à même de considérer les besoins sanitaires et d'entretien conformes à un édifice ancien.

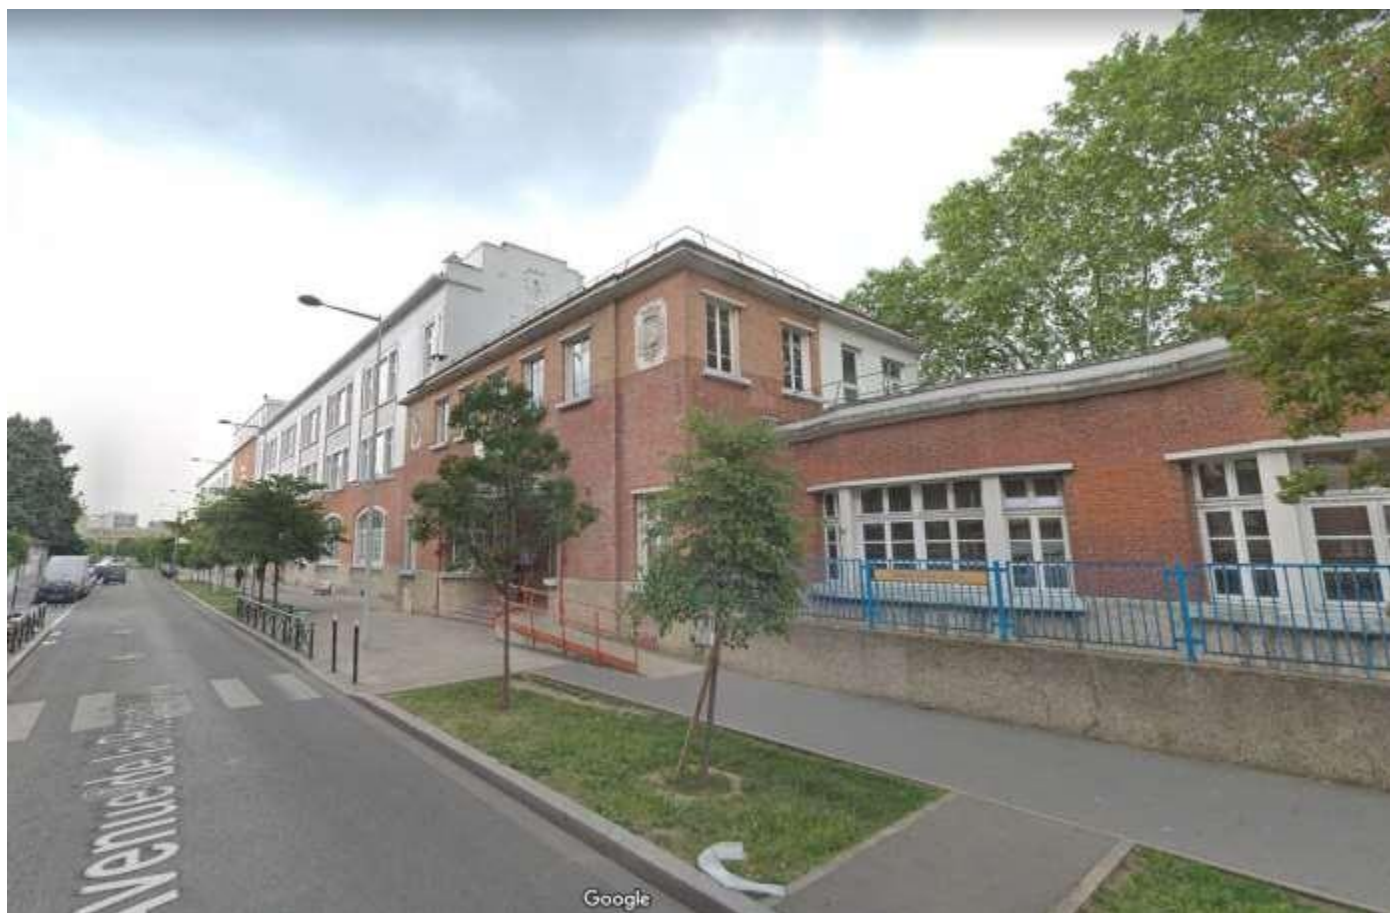
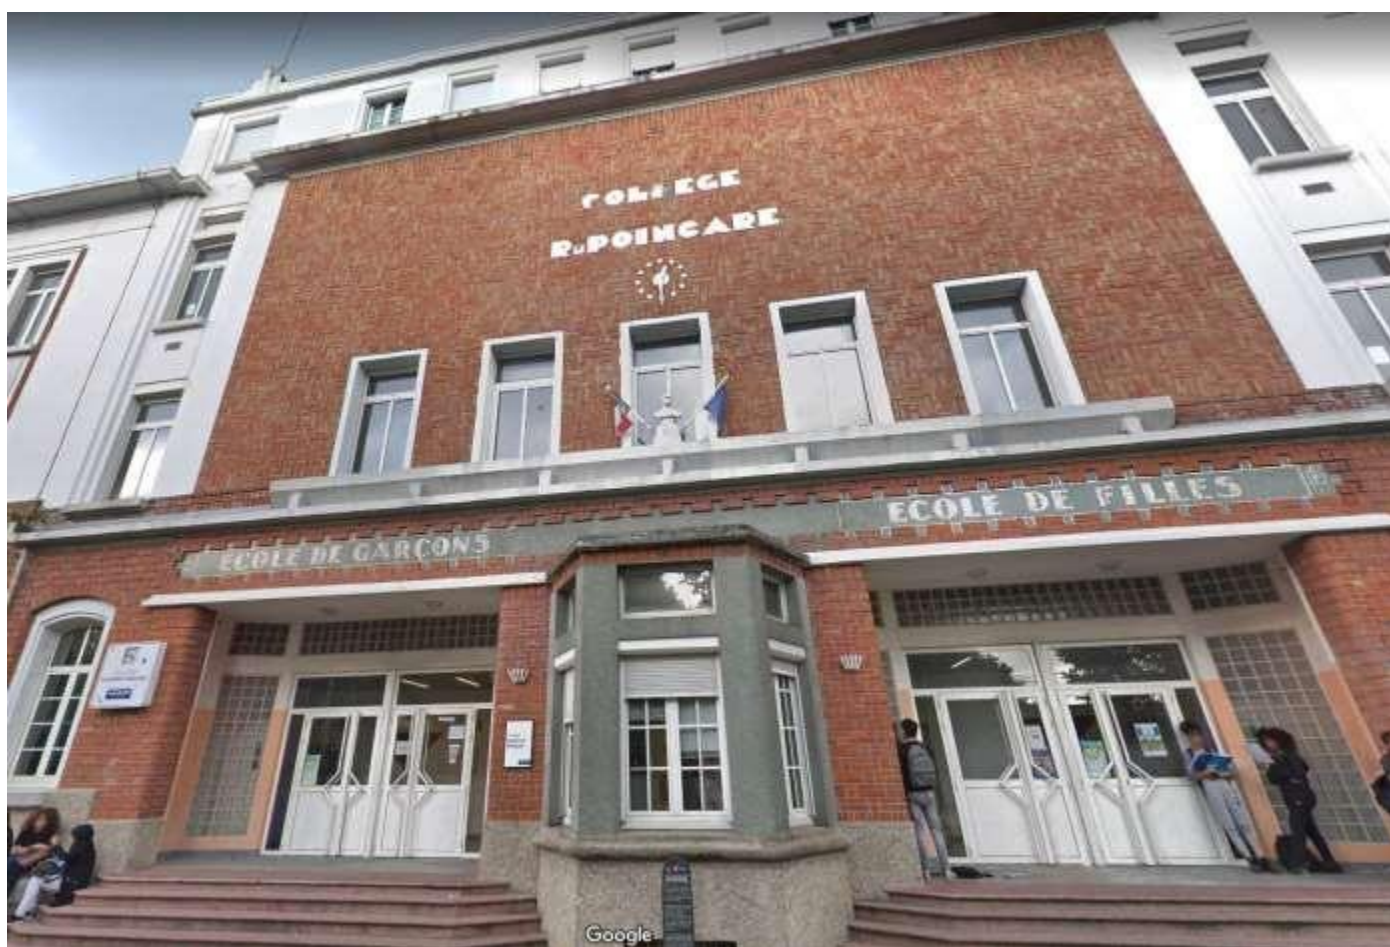
**LCO008 COLLEGE RAYMOND POINCARE****LOCALISATION**

**Hauteur et gabarit :** Plan allongé, véritable "écran urbain".

Aspect massif.

**Matériaux de façade :** Brique ocre et rouge, mosaïques, verre, ciment, béton lisse et peint, PVC.

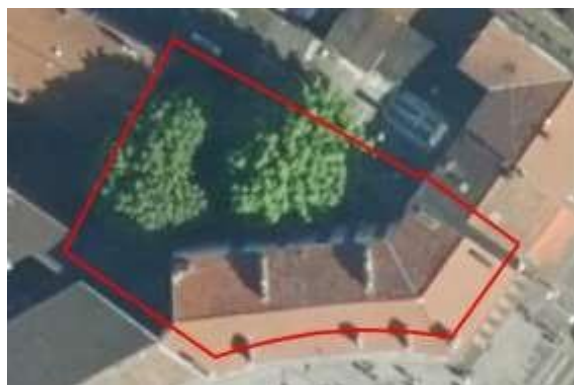
**LCO035 IMMEUBLE****LOCALISATION**

**Année de construction :** Début du XXe siècle

**Typologie :** Immeuble

**Etat de conservation :** Très bon

**Hauteur et gabarit :** Plan et façade concaves, R+4, de 2 à 6 travées

**Matériaux de façade :** Brique grise/rouge/verte vernissée. , parement blanc.

**Structure constructive :** Brique et béton

Inscription urbaine particulière : façade courbe.

Façade polychrome : brique grise et rouge, verte vernissée.

Large frise en parement blanc incluant les linteaux cintrés au quatrième niveau, et frise plus étroite au dernier niveau.

Porte d'entrée soignée.

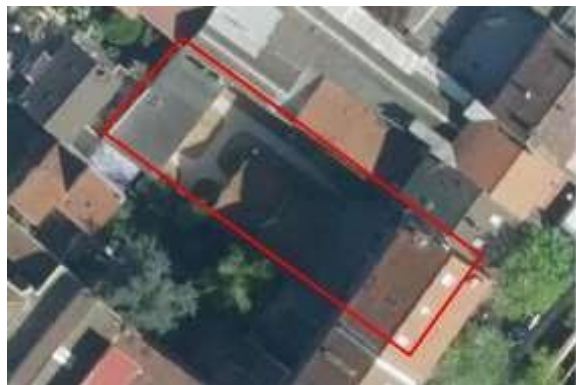
**LCO039 IMMEUBLE****LOCALISATION**

**Hauteur et gabarit :** R+4, 5 travées

**Matériaux de façade :** Brique rouge, pierre de taille, enduit

**Structure constructive :** Brique, pierre

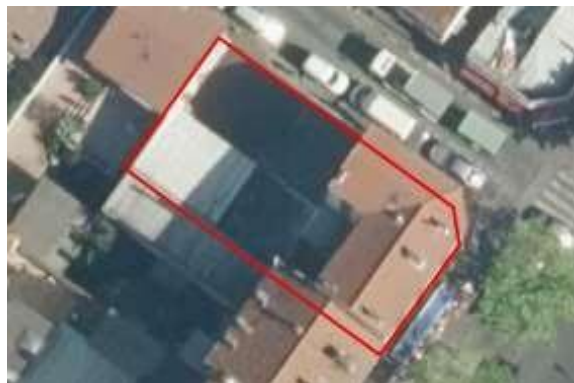
**LCO042 IMMEUBLE****LOCALISATION**

**Hauteur et gabarit :** A pans coupé, R+3, 1 à 3 travées

**Matériaux de façade :** Brique rouge/grise/verte (dégradé avec des teintes de jaune), pierre

**Structure constructive :** Brique, pierre

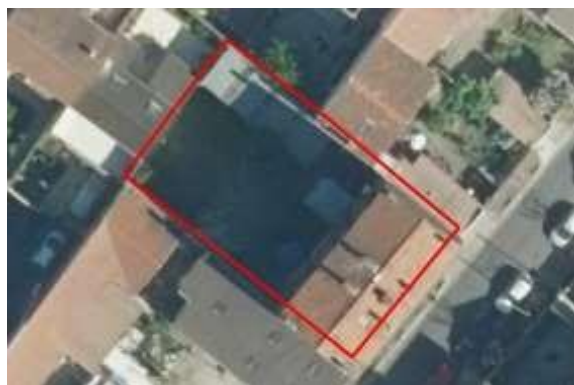
**LCO044 IMMEUBLE****LOCALISATION**

Ferronneries des garde-corps et de la porte d'entrée remarquable, moulures soignées du cadre de la porte, du bandeau et de la frise, gabarit peu commun de type parisien avec retrait du dernier niveau et balcon filant. (Voir fiche typologique - Immeuble collectif / LCO080)

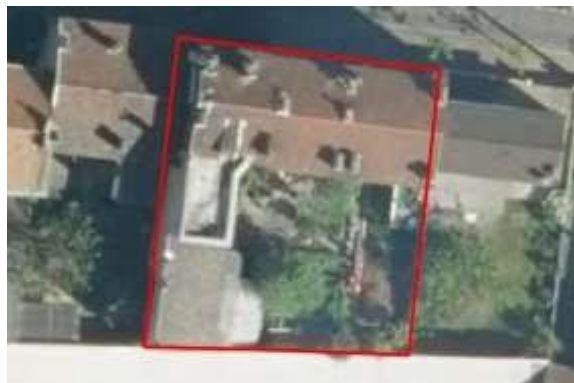
**LCO045 IMMEUBLE****LOCALISATION**

Ferronneries des garde-corps et de la porte d'entrée remarquable (motif de la coupe de fruit très courant sur les garde-corps dans les années 30), gabarit peu commun de type parisien avec retrait du dernier niveau et bacon filant. Soubassement avec parement en éclats de meulière et enduit tyrolien.  
(Voir fiche typologique - Immeuble collectif / LCO080)

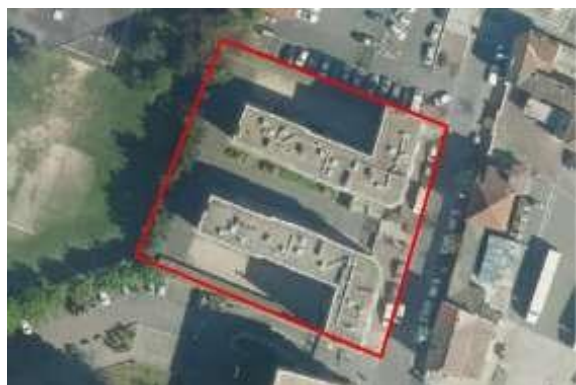
**LCO051 IMMEUBLE****LOCALISATION**

La volumétrie générale est simple, marquée par un traitement des angles en pans coupés. Le toit terrasse est souligné par une corniche saillante. Des avancées à redents sur rue et sur trois niveaux, sont soulignées d'un décor de briques. La bichromie entre la brique et les bandeaux de parement beige, des arêtes nettes et de fins ressauts de façade constituent le parti décoratif de cet ensemble.  
(Voir fiche typologique - Immeuble collectif / LCO080)

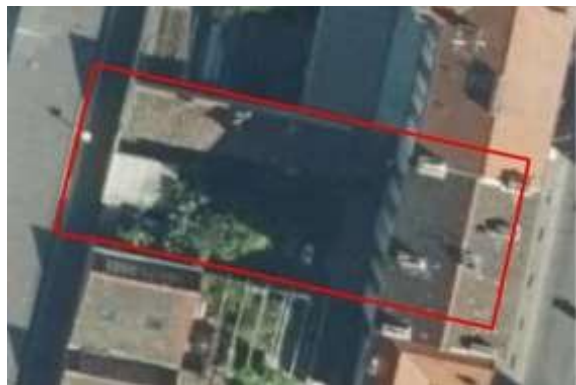
**LCO058 IMMEUBLE****LOCALISATION**

**Hauteur et gabarit :** R+4, 4 travées

**Matériaux de façade :** Brique grise/rouge, céramique turquoise, pierre de taille

**Structure constructive :** Brique, pierre

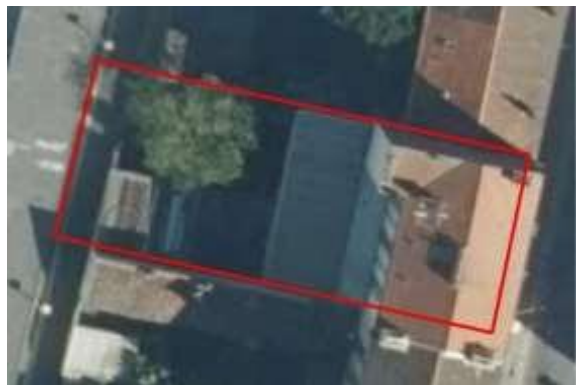
**LCO059 IMMEUBLE****LOCALISATION**

**Hauteur et gabarit :** R+4, 4 travées

**Matériaux de façade :** Brique grise/rouge, pierre de taille

**Structure constructive :** Brique, pierre

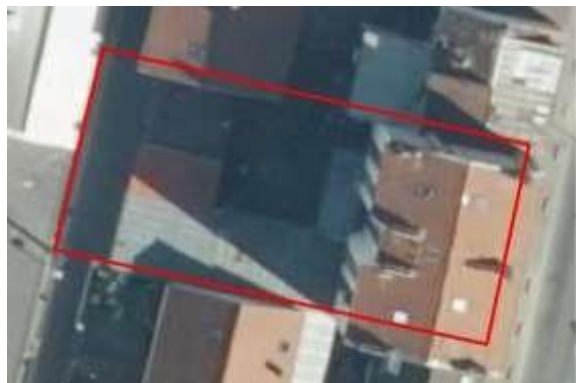
**LCO060 IMMEUBLE****LOCALISATION**

**Hauteur et gabarit :** R+5, 5 travées

**Matériaux de façade :** Brique grise/rouge, pierre de taille, enduit

**Structure constructive :** Brique, pierre

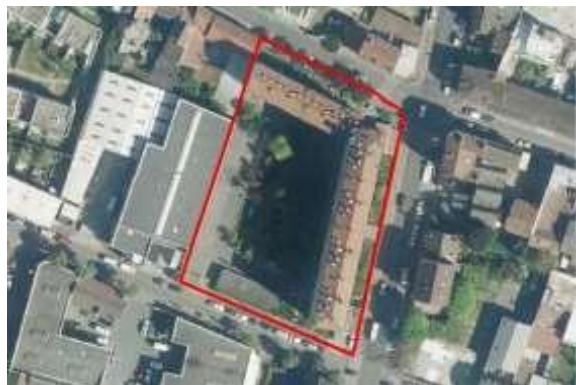
**LCO061 GRAND COLLECTIF****LOCALISATION**

**Hauteur et gabarit :** R+7, toiture terrasse

**Matériaux de façade :** Brique rouge, pierre de taille

**Structure constructive :** Brique, pierre

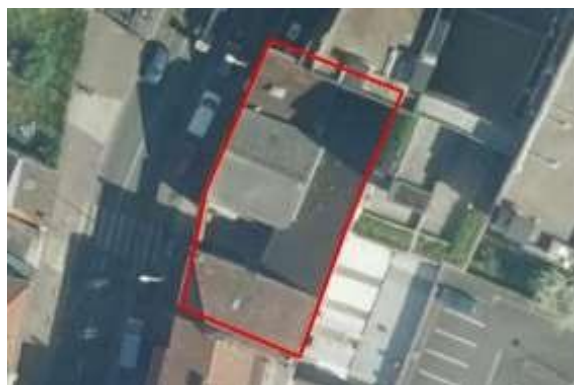
**LCO062 PETIT IMMEUBLE****LOCALISATION**

**Hauteur et gabarit :** R+2, 2 travées, Toiture terrasse

**Matériaux de façade :** Brique rouge/beige, pierre

**Structure constructive :** Brique, pierre

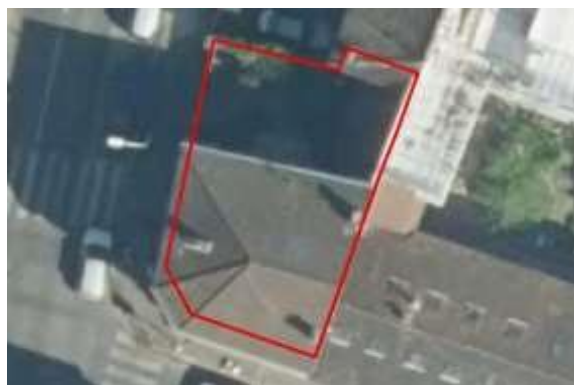
**LCO063 MAISON DE VILLE****LOCALISATION**

**Hauteur et gabarit :** Pan coupé, R+2, 1 à 3 travées, Toiture à croupes

Chaînage d'angle en façade et en encadrement des baies en pierre, marquise au-dessus de l'embranchement de la porte d'entrée, frise sculptée avec motifs de cannelures et motifs végétaux à R+1.

**Matériaux de façade :** Meulière, pierre de taille

**Structure constructive :** Meulière, pierre

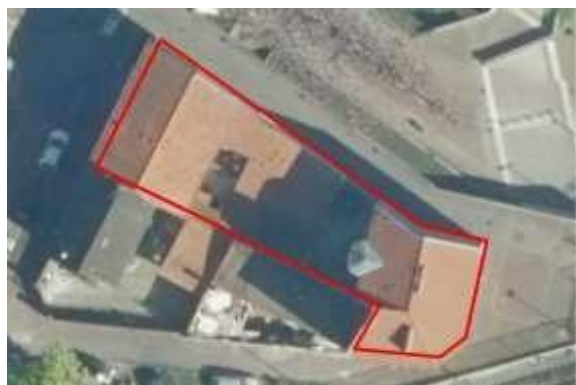
**LCO064 IMMEUBLE****LOCALISATION**

**Hauteur et gabarit :** Pan coupé, R+3, Toiture à deux versants

**Matériaux de façade :** Meulière, pierre de taille, brique rouge

**Structure constructive :** Meulière, pierre

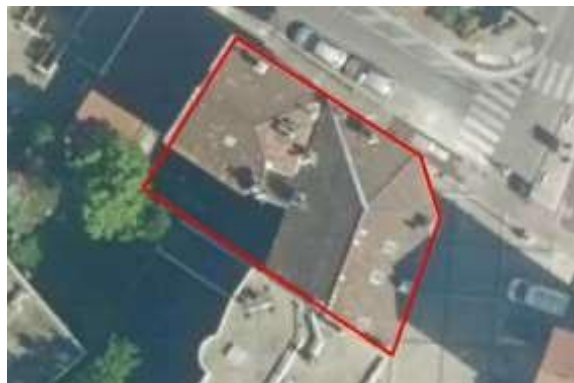
**LCO065 IMMEUBLE****LOCALISATION**

**Hauteur et gabarit :** Pan coupé, R+2, 1 à 4 travées, Toiture à croupes

Motifs de zig-zag en brique rouge entre le second et le troisième étage.

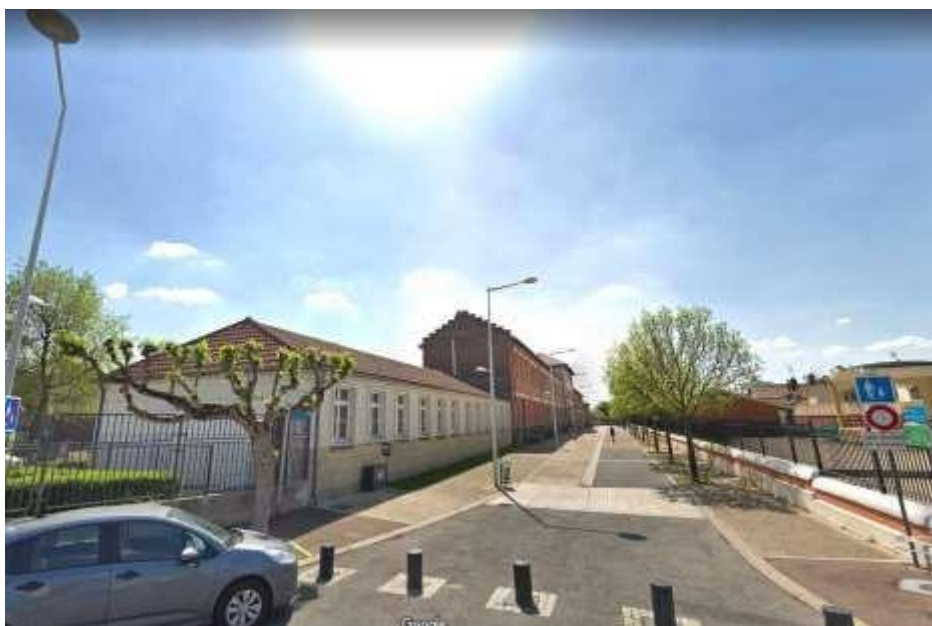
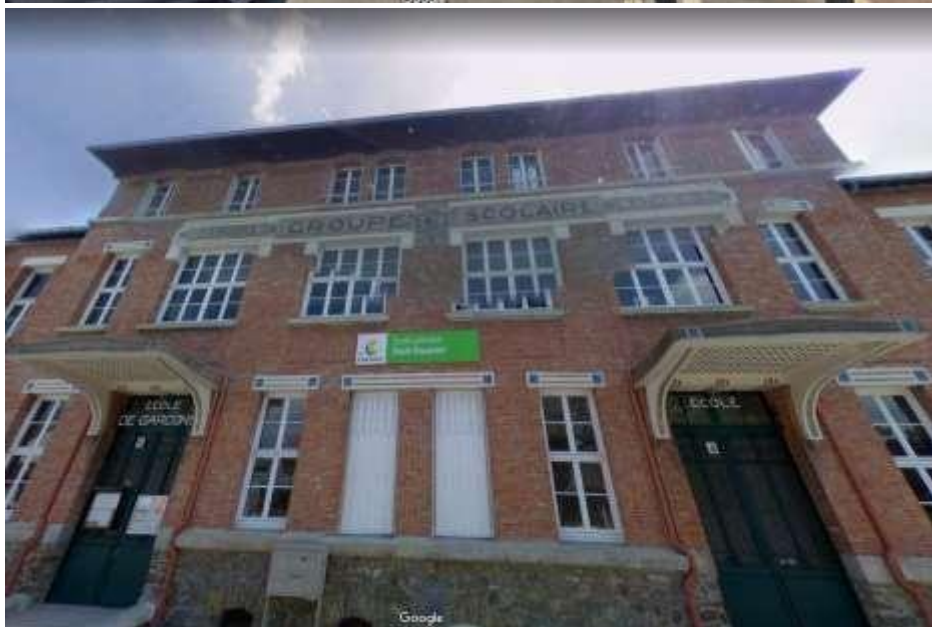
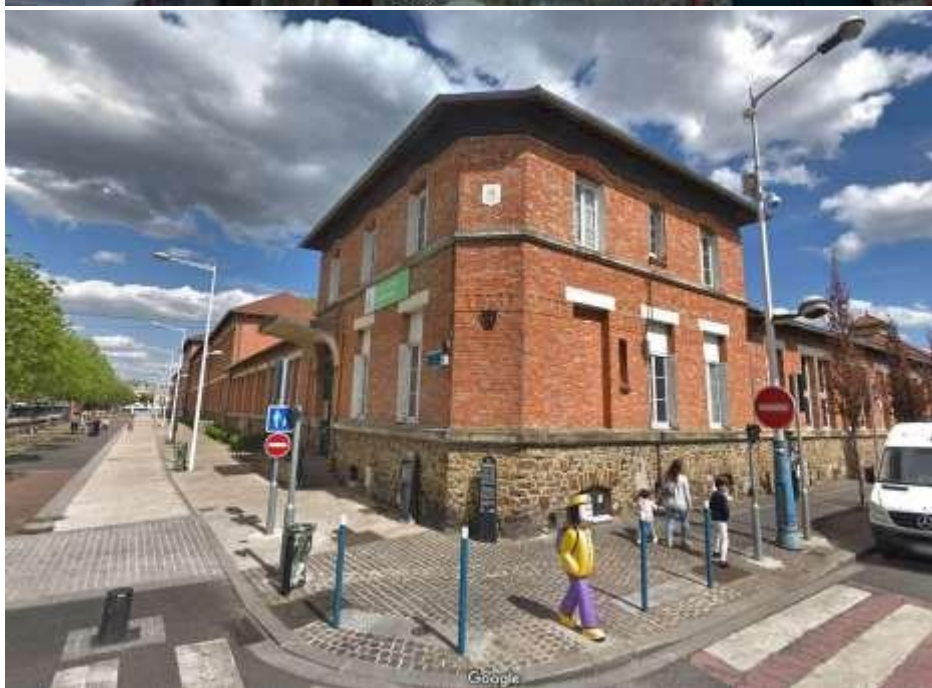
**LCO004** **ECOLE PAUL DOUMER****LOCALISATION**

Les parements en brique, béton, les décors et les portes d'accès sont à préserver.

Le bandeau intermédiaire a fait l'objet de raccords en ciment lorsque le matériau d'origine est une pierre calcaire dure qui méritait restitution. La même opération peut-être réalisée selon ces critères pour éviter des ragréages disgracieux et peu compatibles avec les existants.

Les garde-corps des entrées sur embranchements de nature exogène seraient avantageusement remplacés par des modèles et des dessins typiques en ferronnerie.

On constate la présence de quelques menuiseries renouvelées dont la nature n'est pas compatible avec l'époque de construction. Les essences métalliques ou bois seraient nettement plus appropriées au style, à l'époque de construction.

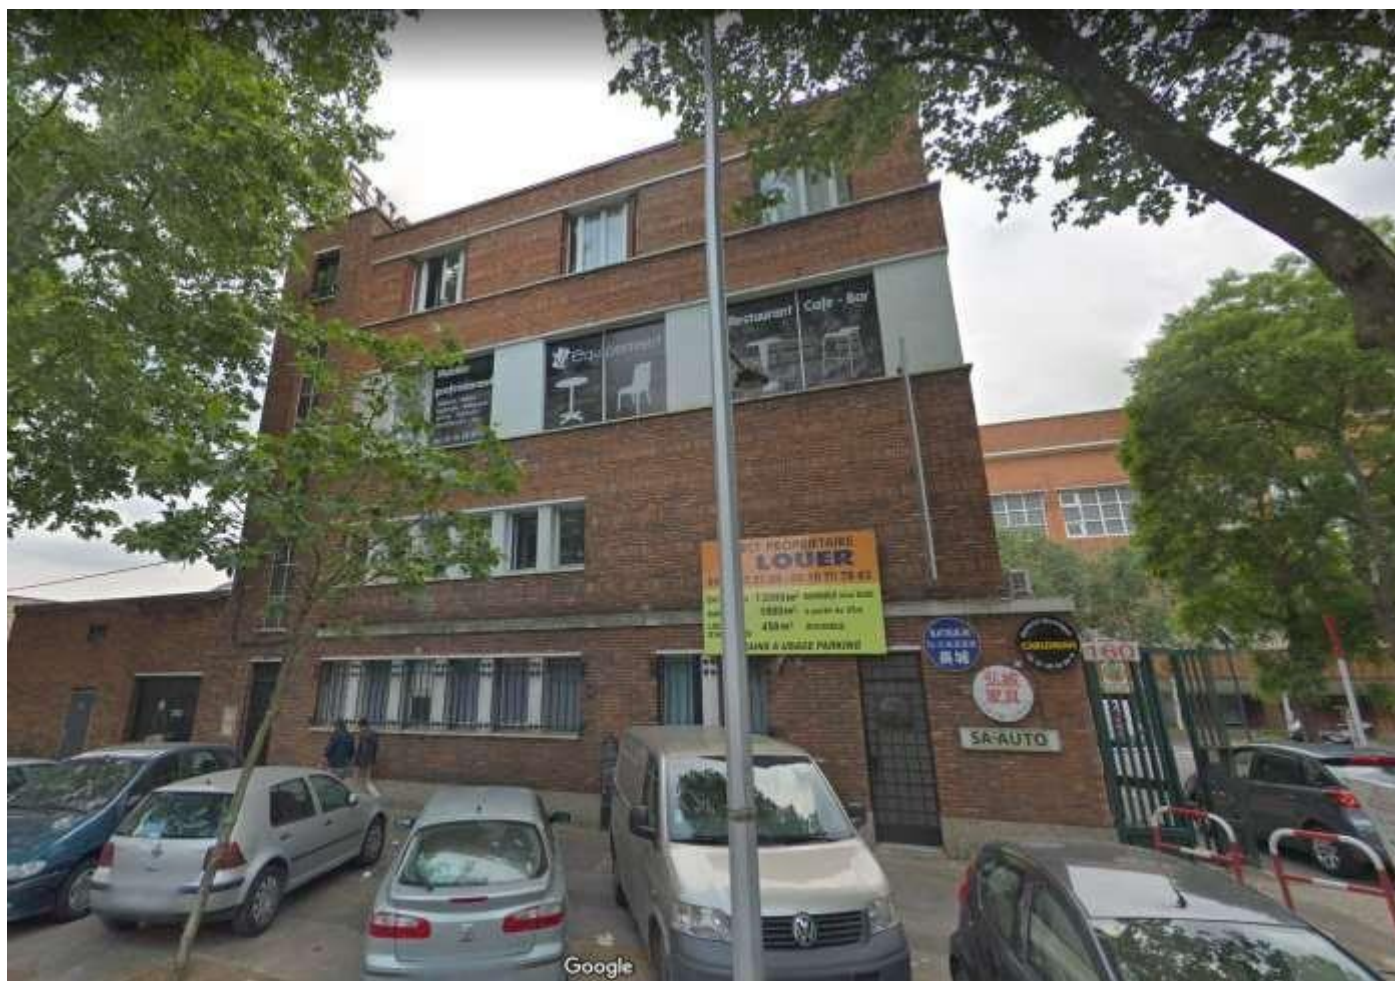
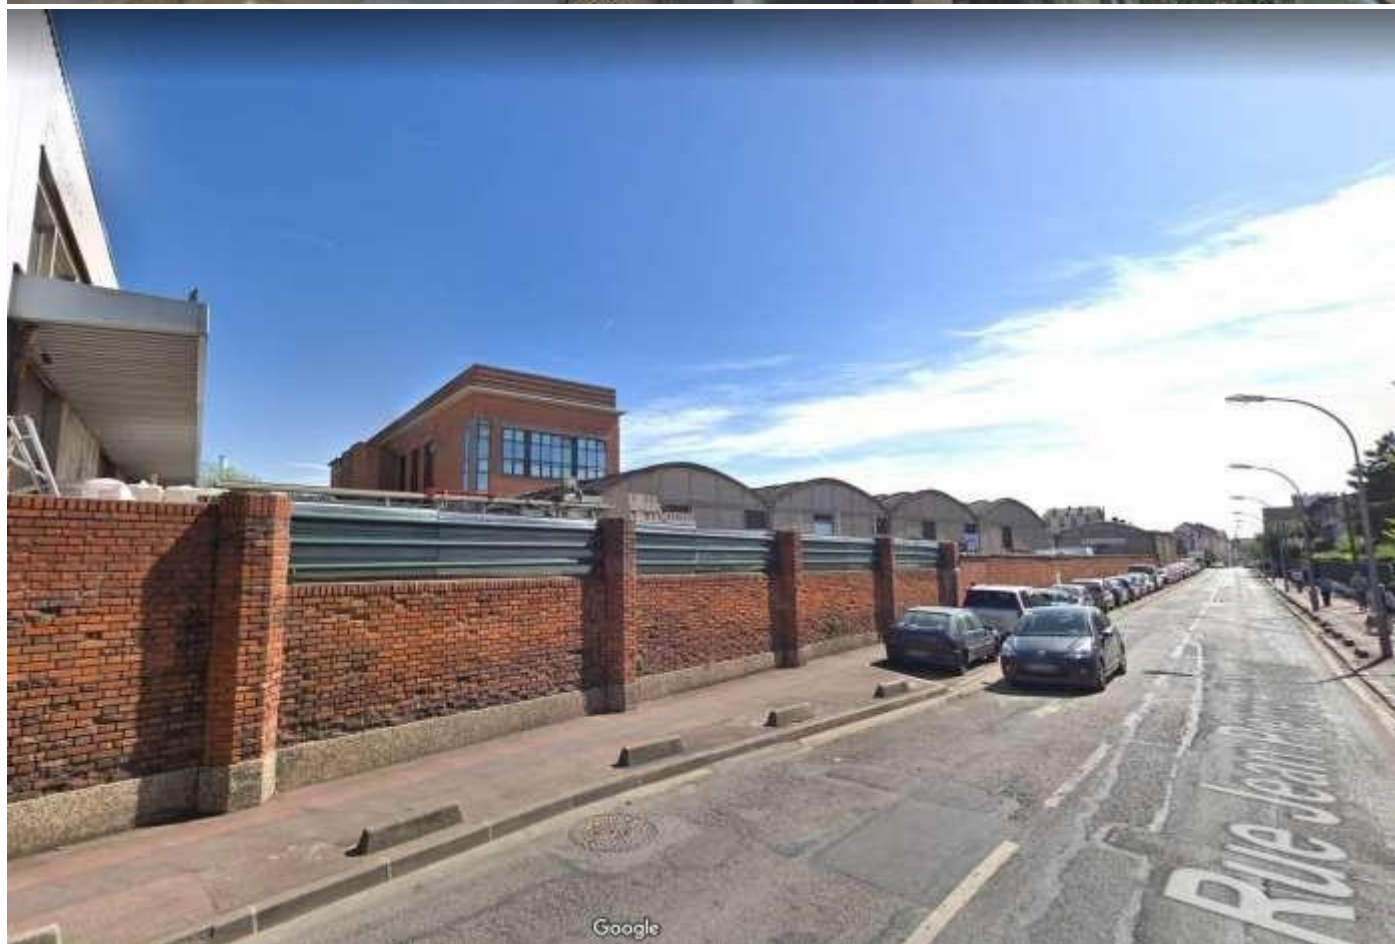
**LCO005 INDUSTRIE CUSENIER-LA CITY****LOCALISATION**

Il est regrettable que des volumes récents adossés à la belle façade principale aient été mis en place pour servir d'extension à des rangées d'exposition, surtout que leur qualité n'est pas à la hauteur du site. L'impression du grand volume intérieur n'est plus visible par la fragmentation des espaces.

La façade principale pourrait se libérer du rez-de-chaussée récent en excroissance dont l'état sanitaire et l'aspect qualitatif sont déplorables.

Certaines portes d'accès en ferronnerie de très belle facture, y compris les quincailleries d'origine méritent un soin particulier.

L'espace intérieur donnant vue sur le volume du vaisseau principal (salle des alambics) est devenu invisible, alors que c'est le bâtiment le plus emblématique.

Tous les revêtements en brique pleine des façades des bâtiments, y compris le mur de clôture sur la rue doivent être préservés.

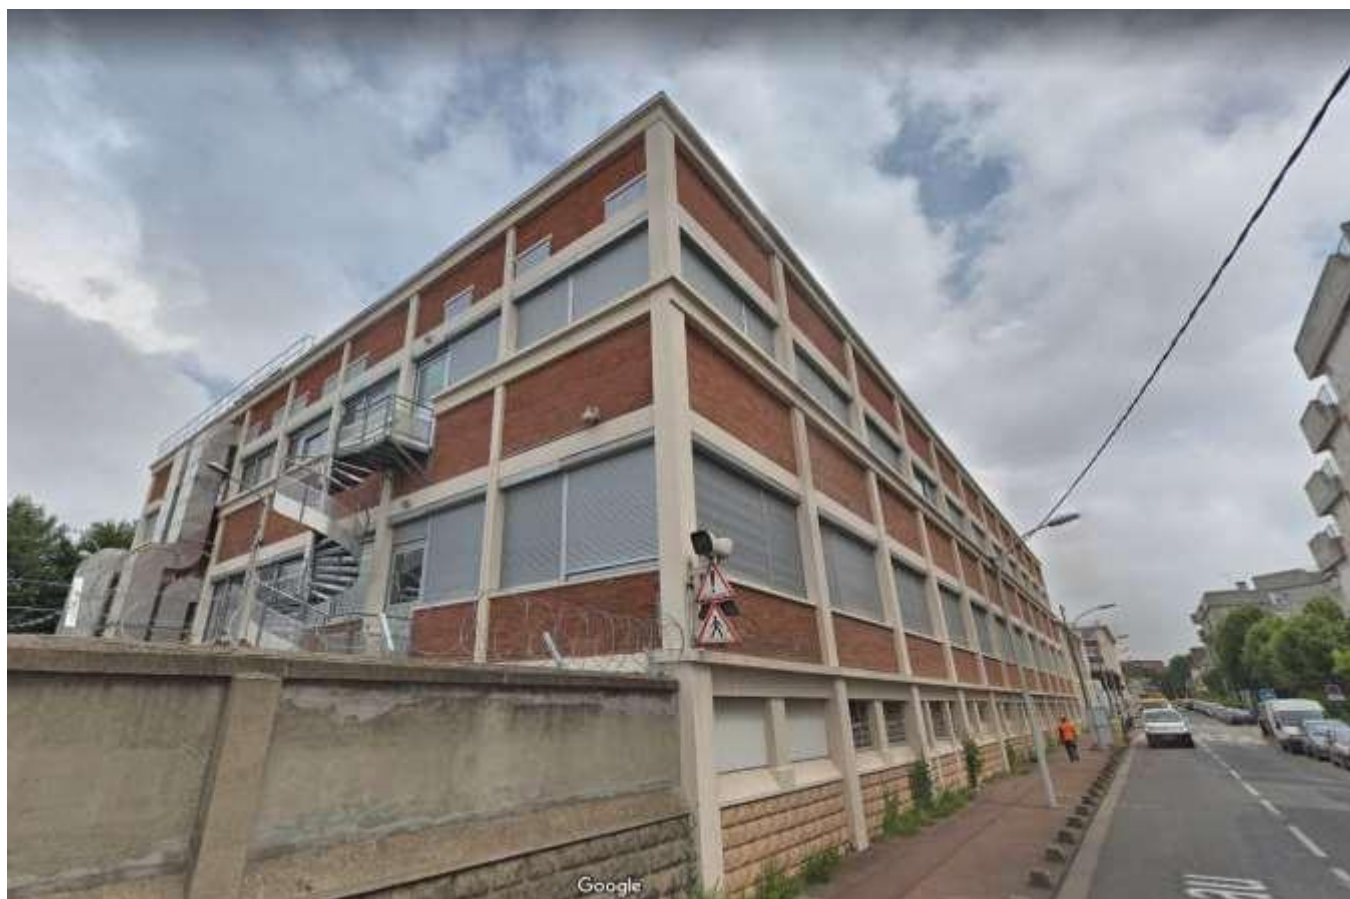
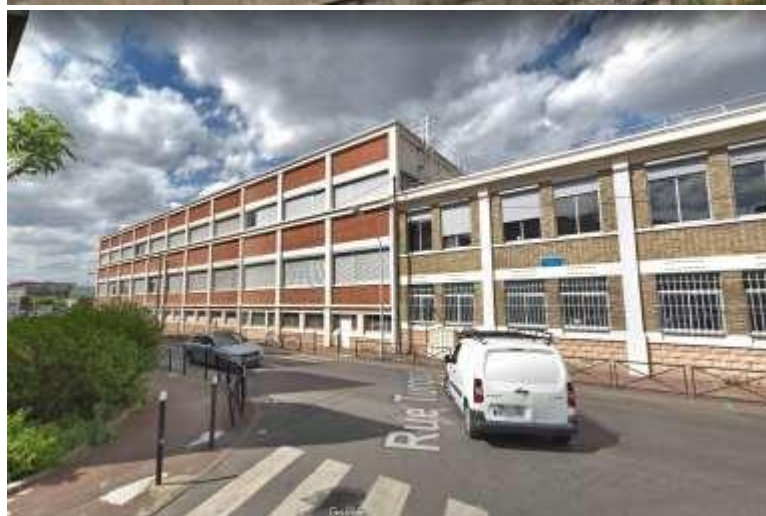
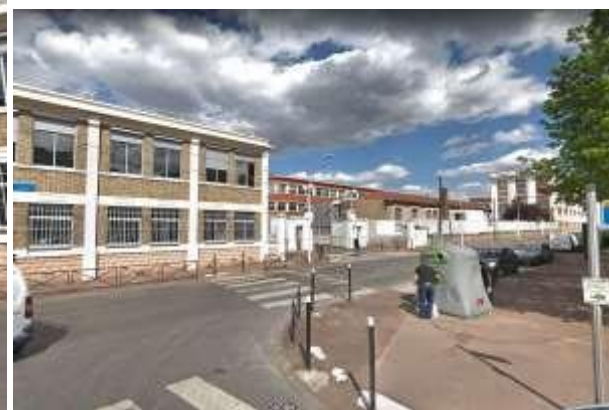
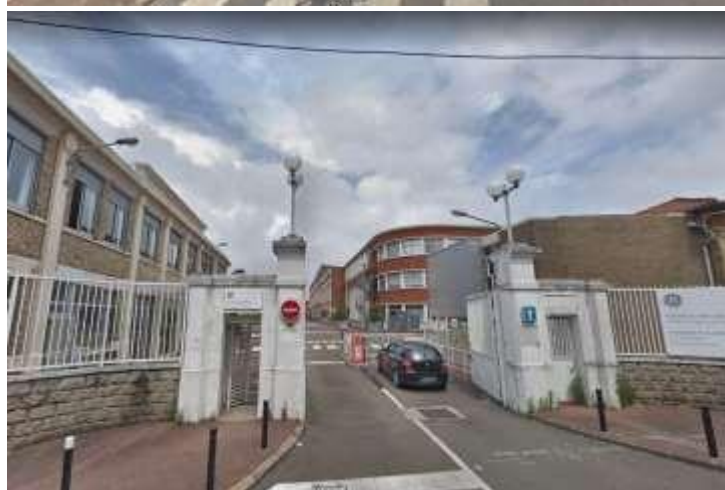
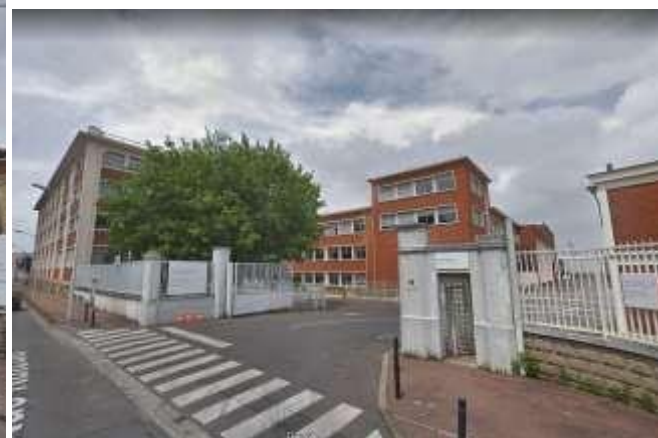
**LCO006 INDUSTRIE (GENERAL ELECTRIC)****LOCALISATION**

Le site étant en pleine activité, il est très bien entretenu et ne révèle pas, si ce n'est un regard constant sur l'état général, de graves questions de désordre.

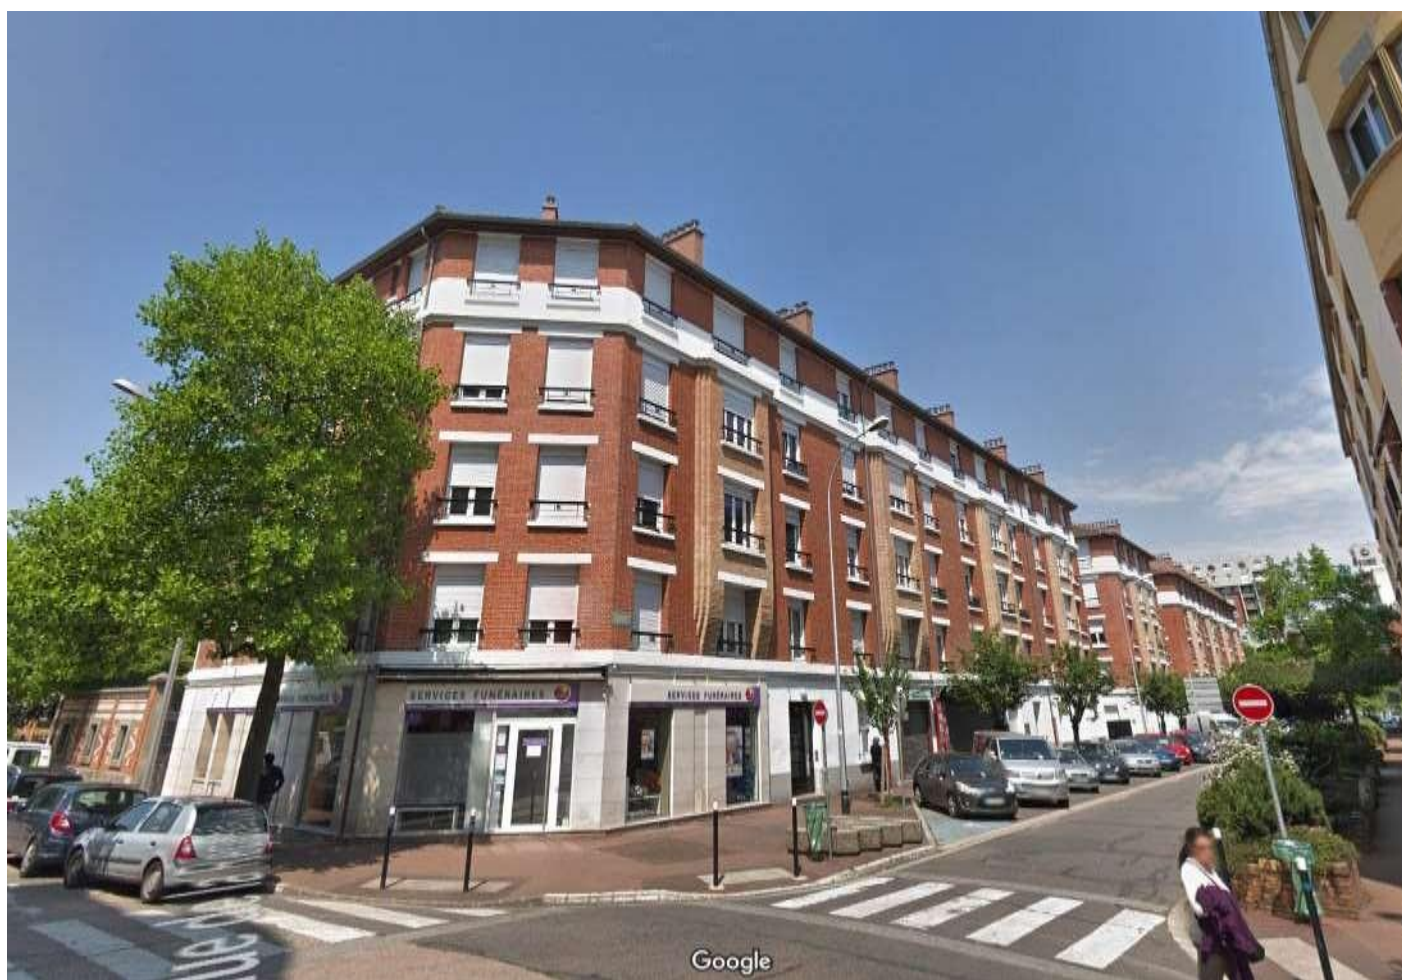
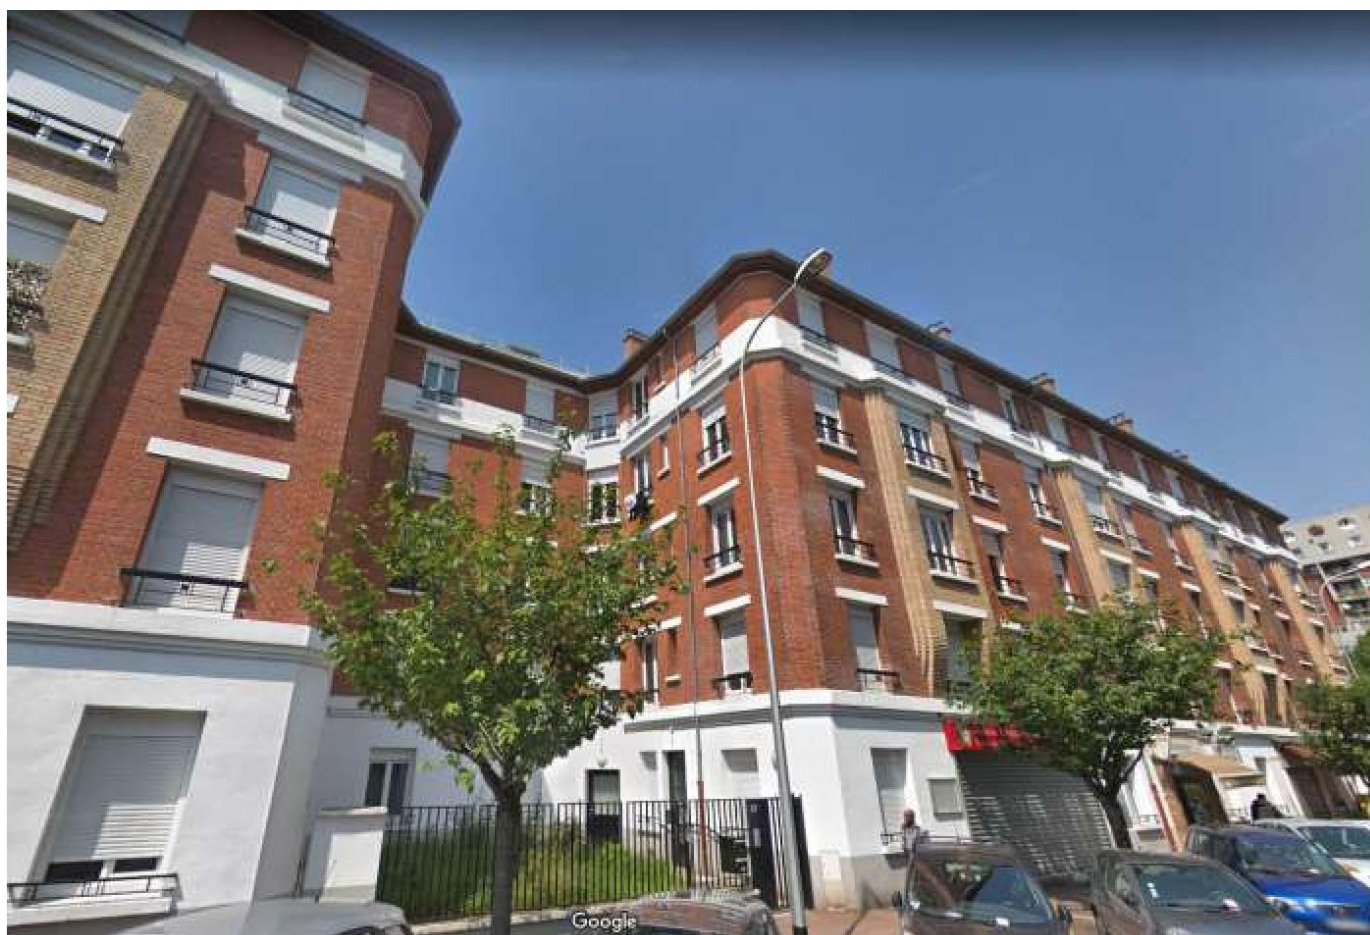
**LCO021 HBM****LOCALISATION**

L'entretien de la couverture en terre cuite. La mise en valeur des devantures commerciales du côté du mail urbain qui demeurent en totale rupture avec leur socle support (éclairage, bandeau publicitaire, composition, etc.).
