## RÈGLEMENT ÉCRIT

### > PARTIE 3 : PATRIMOINE BÂTI

#### > Fiches patrimoine bâti La Courneuve

Dossier d'approbation – Conseil de territoire du 25 février 2020

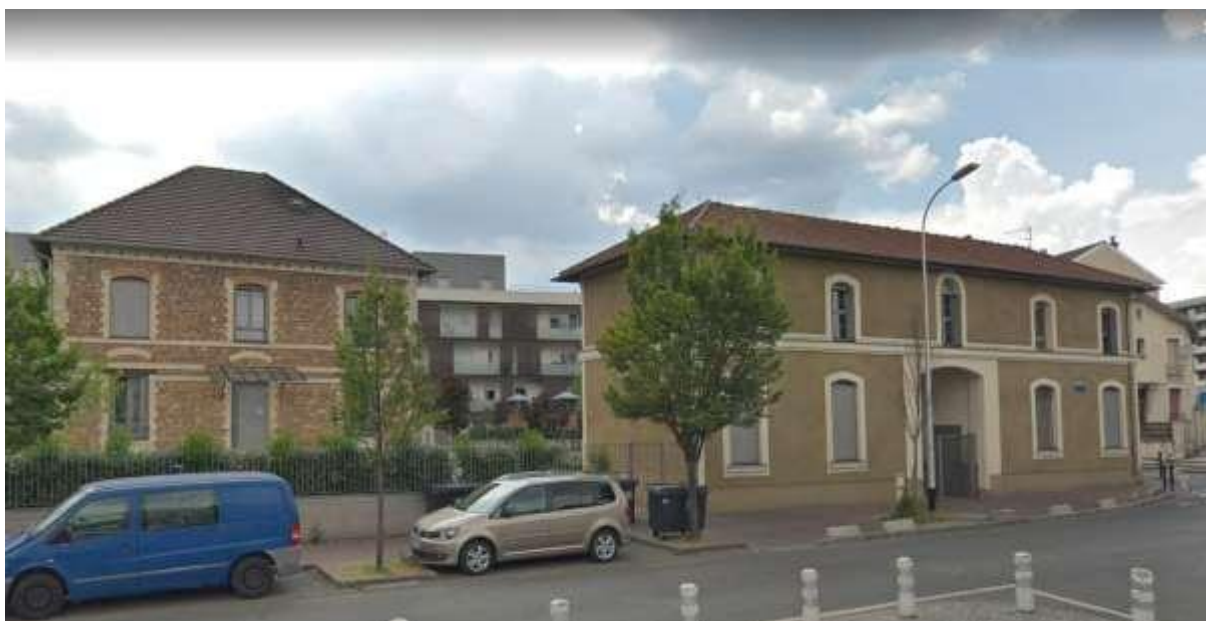
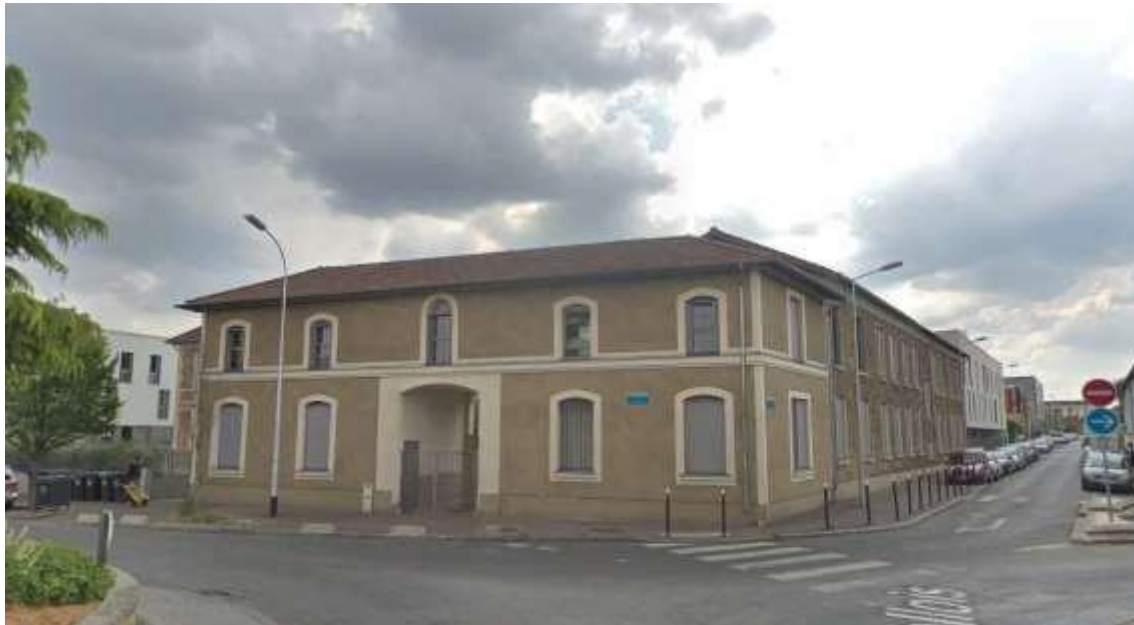
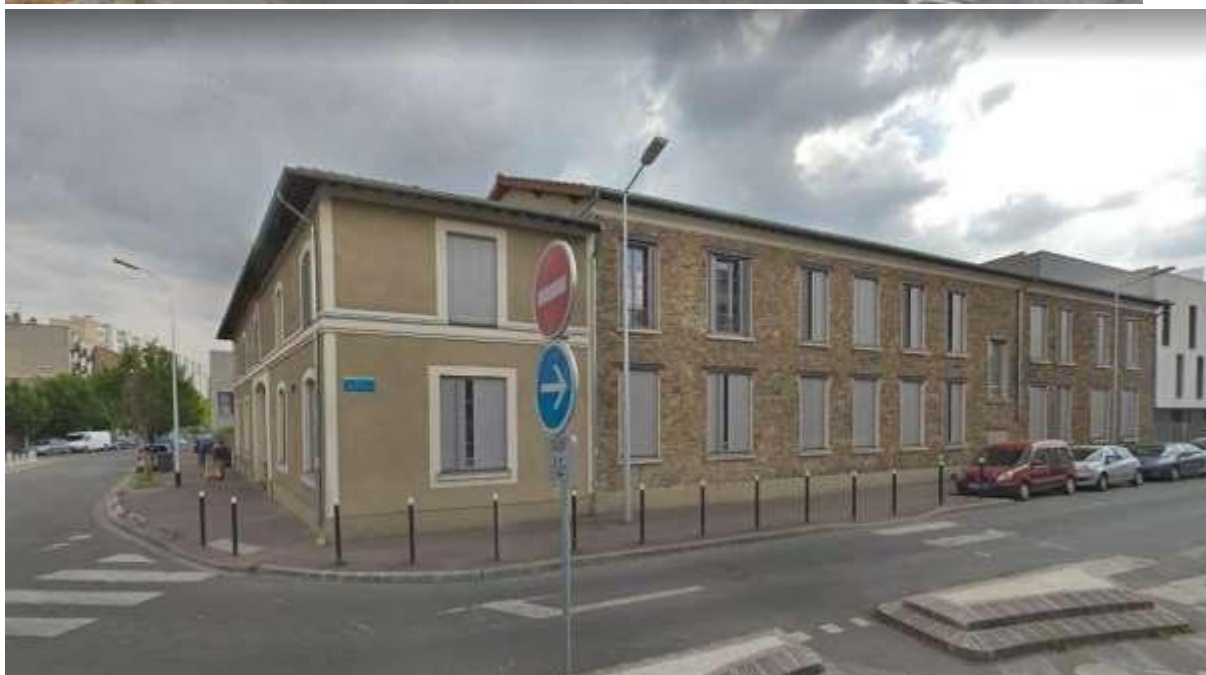
Maison de direction :

R+1+C, située en retrait sur la rue et avec jardin, meulière, maçonnerie enduite de couleur blanche.

Ateliers :

R+1, pilastres en meulière et remplissage en brique

Séchoirs :

brique peinte, charpente en bois apparente. Au premier étage des ateliers sur rue, on peut voir le treuil qui permettait de monter les marchandises.

Les aérateurs en forme lanterneaux au-dessus des séchoirs sont devenus extrêmement rares en région parisienne.

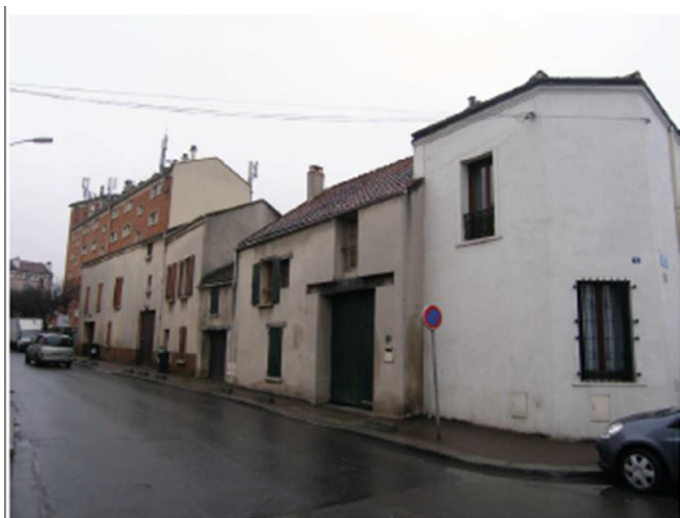
1 - Front partiel des numéros 6 à 12 rue Jollois. Les anciens portails cochers avec grand linteau bois et les allèges basses des baies du RDC témoignent de la typologie rurale

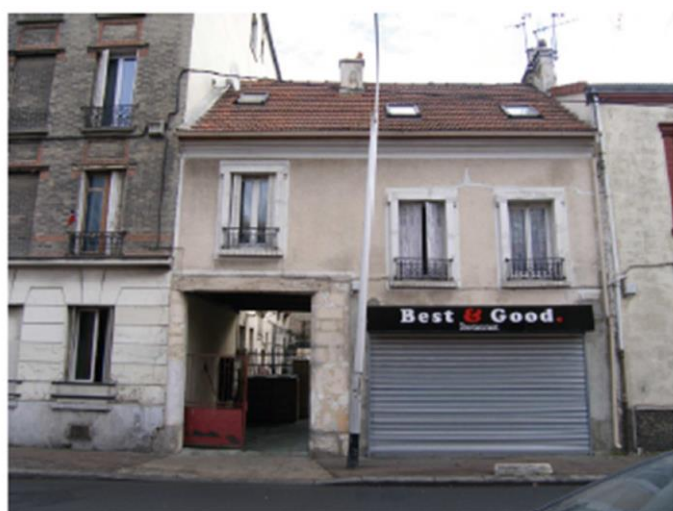
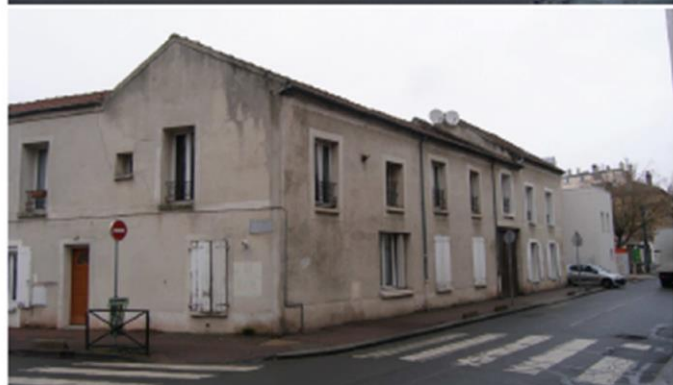
2 - Quelques exemples d'anciennes fermes de la rue Edgar Quinet

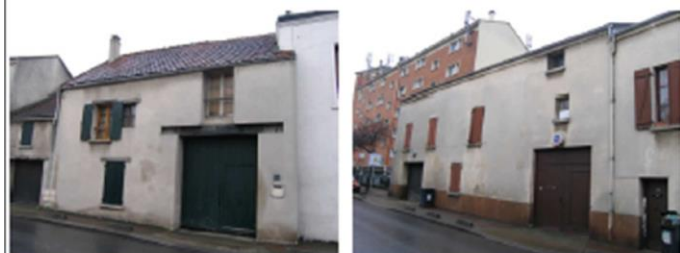
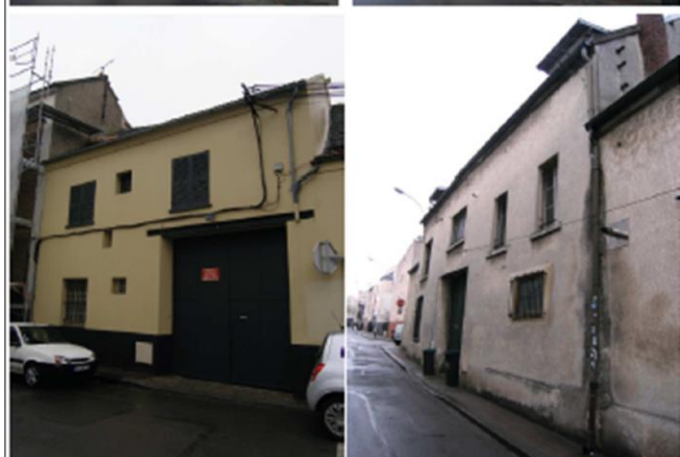
1 - Exemples de la rue des Francs-Tireurs

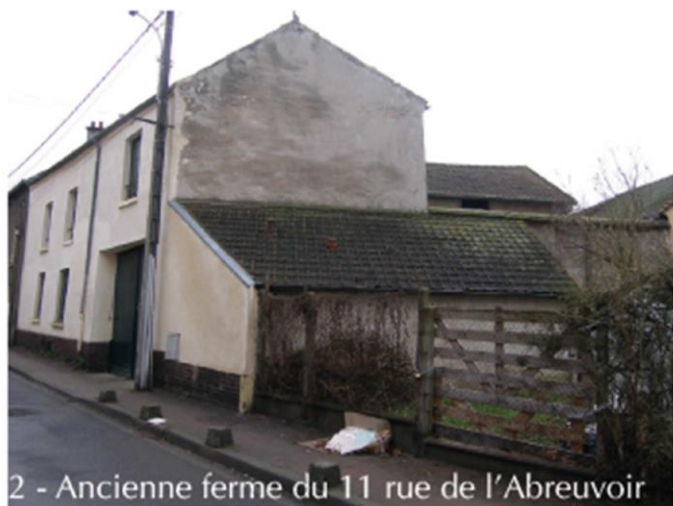
2 - Ancienne ferme du 11 rue de l'Abreuvoir

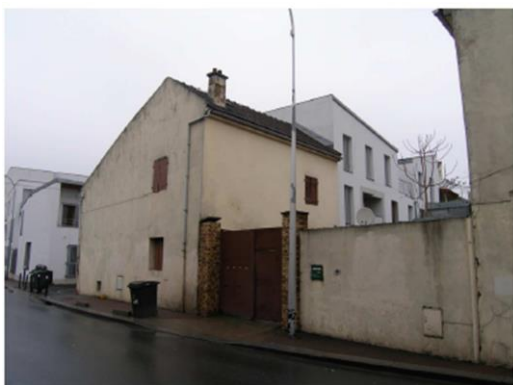
1 - Quelques exemples isolés et groupés de bâtis de bourg dans le quartier de Crèvecoeur (hameau et boulevard Pasteur)

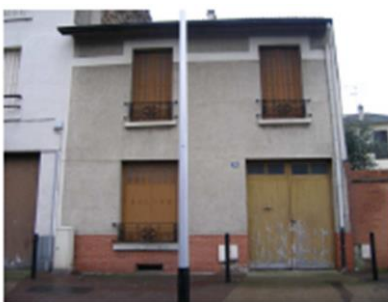
1 - Dans le secteur de la Gare, quelques résidus de bourg sont disséminés

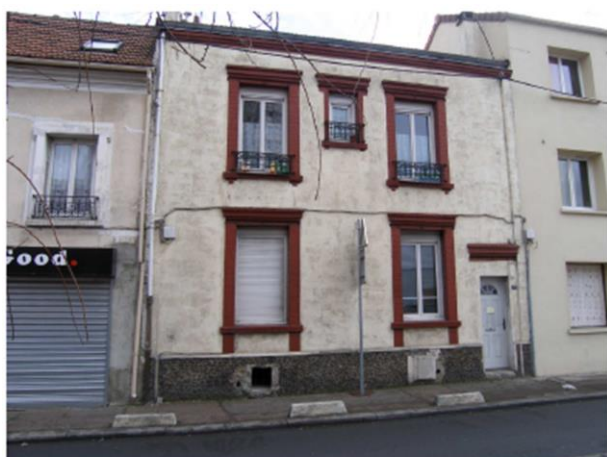
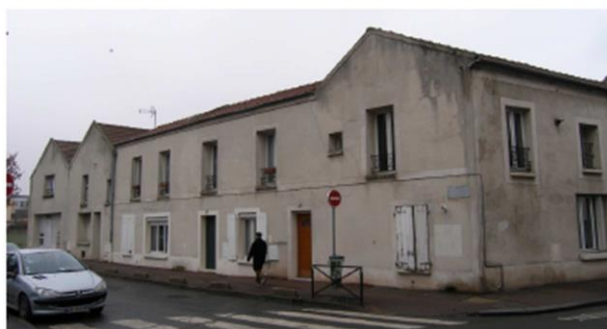
2 - Quelques exemples de bâti de bourg le long de la rue Edgar Quinet. Les typologies sont souvent proches des anciennes fermes

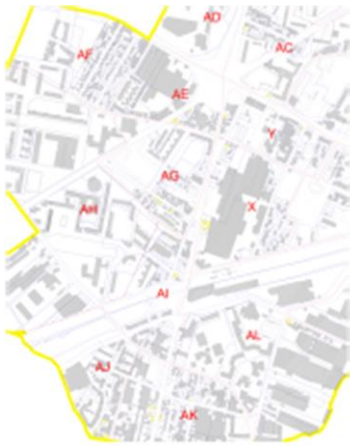
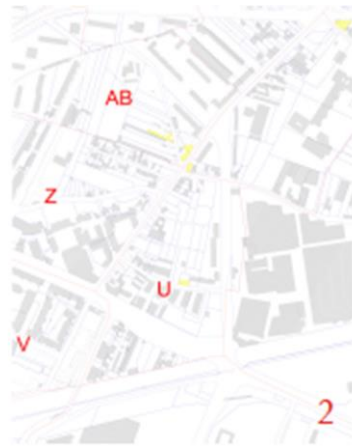
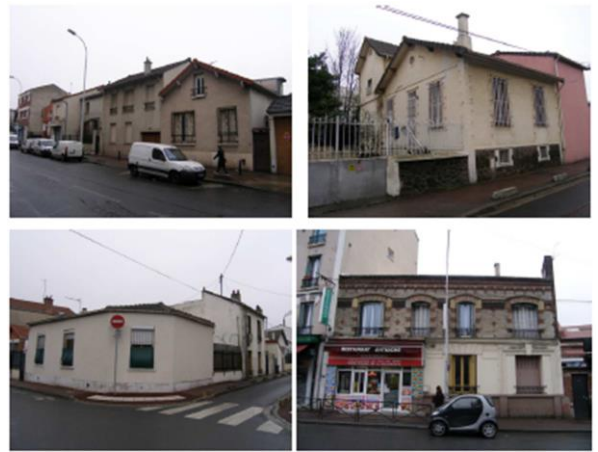
1 - Quelques exemples isolés et groupés de bâtis de bourg dans le quartier de Crèvecoeur et de la Gare. Les échantillons identifiés se rapprochent considérablement parfois des typologies de pavillons ou de maisons de bourg

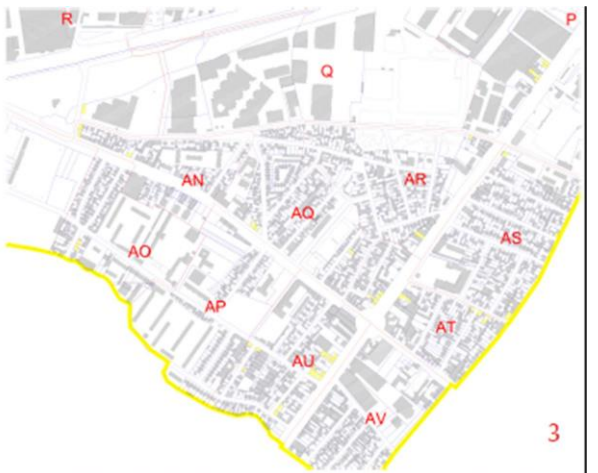
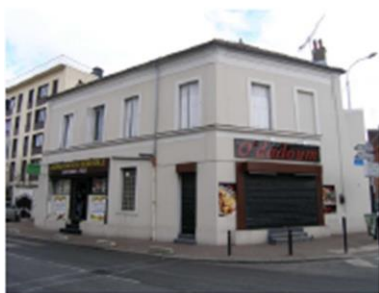
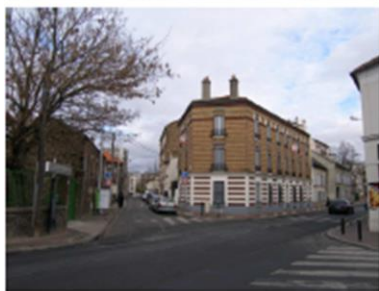
2 - Secteur Edgard Quinet: de petits immeubles jalonnent le quartier. Souvent animée d'une activité passée entre rurale et industrielle, les aspects des façades sur cour peuvent aussi indiquer des particularités intéressantes pour identifier l'histoire

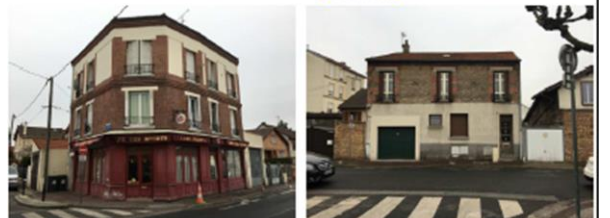
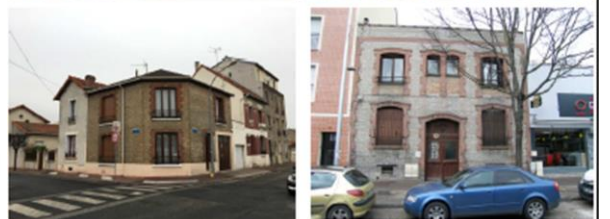
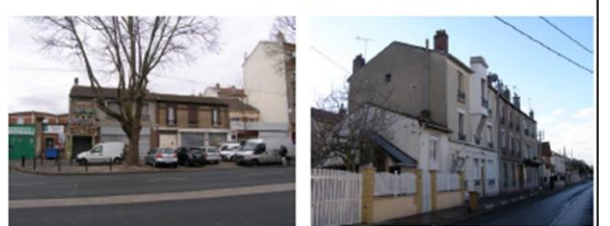
3 - Plusieurs formes possibles de bâti de faubourg

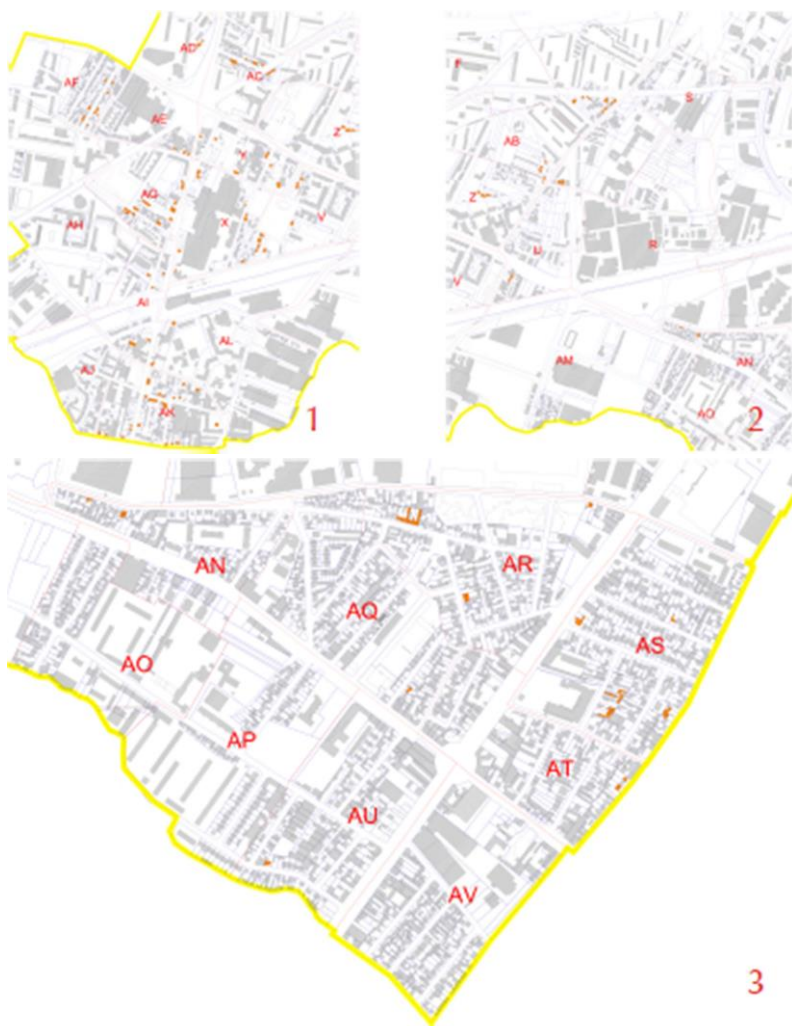
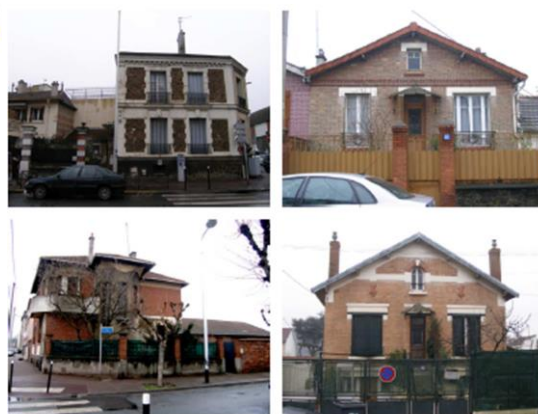
1 - Quelques exemples isolés et groupés de modèles dans le quartier de Crèvecœur et de la Gare.  
 3 Le pavillon dans ses déclinaisons multiples sur un secteur restreint donne toute la mesure des possibles (formes, emprise, matériaux, volumétries, etc.)

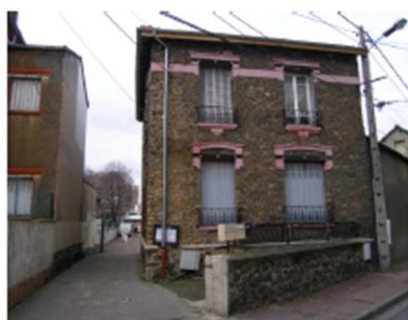
2 - Secteur Verlaine : des fronts fragiles en confrontation avec les habitats collectifs fonctionnalistes des environs, puis des éléments isolés

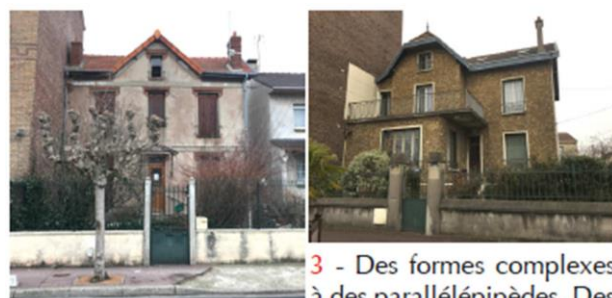
3 - Des formes complexes à des parallélépipèdes. Des toitures à plusieurs versants en passant par la bâtière simple

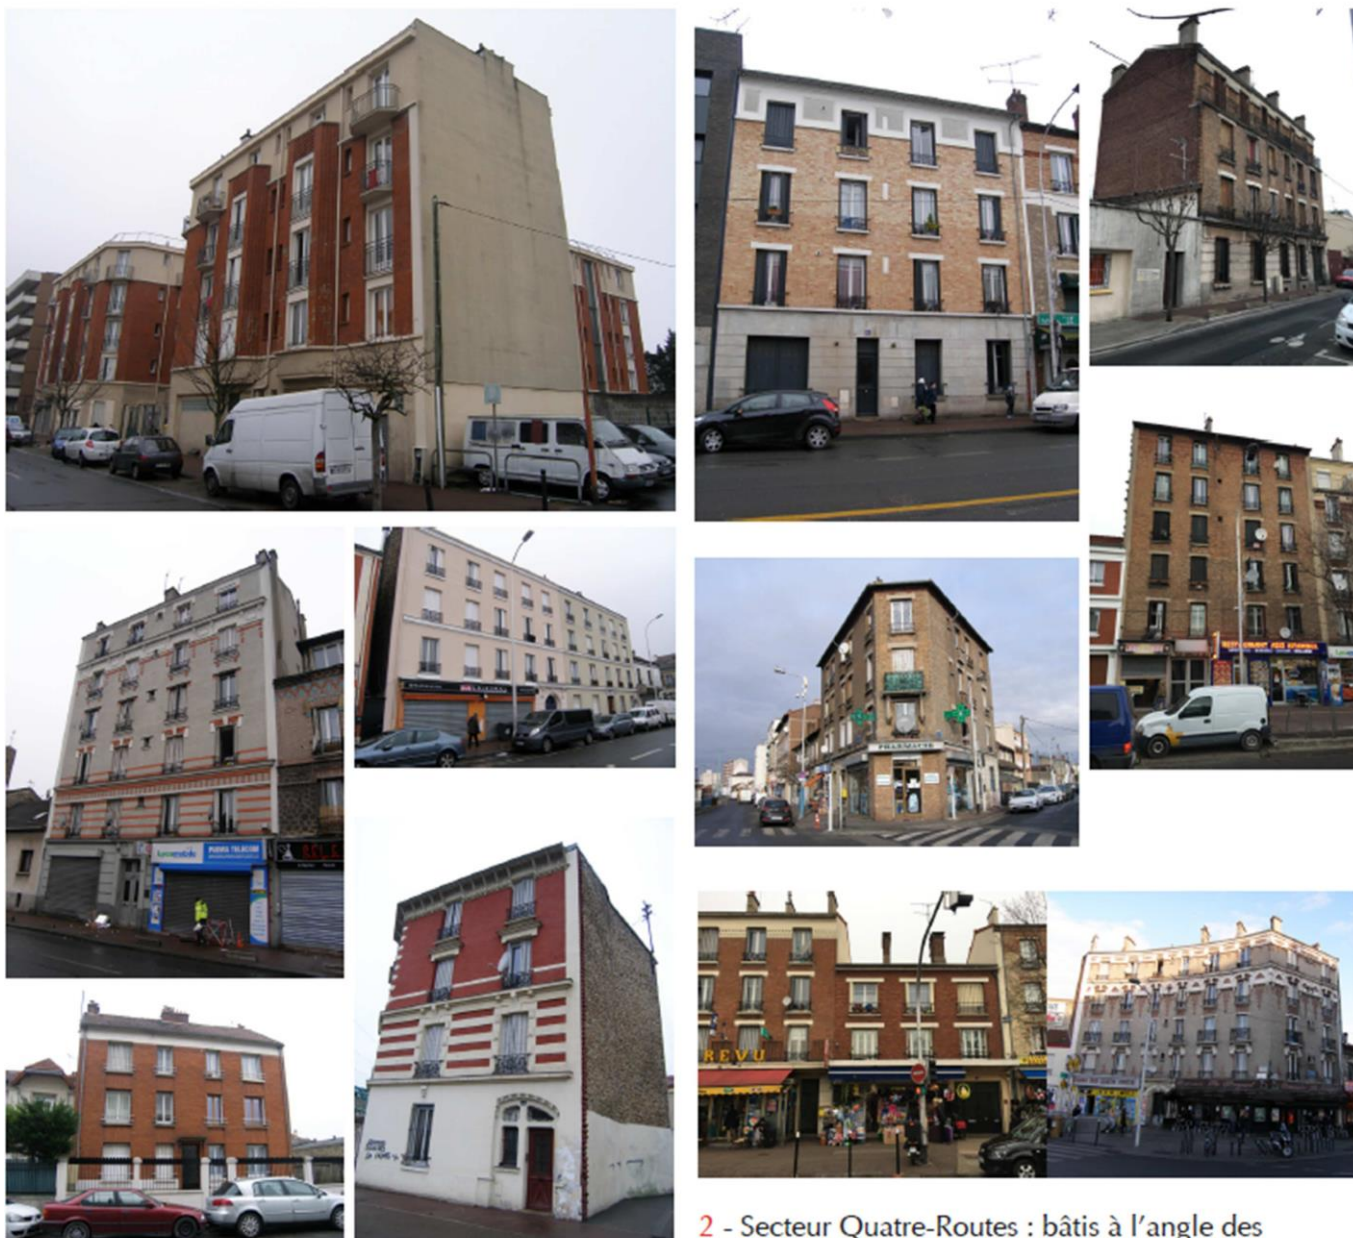
1 - Quelques exemples isolés et groupés avec une inventivité de façade innombrables

2 - Secteur Quatre-Routes : bâtis à l'angle des îlots ou en renfort en milieu de front urbain, les immeubles de rapport structurent fortement le paysage urbain du secteur vivant

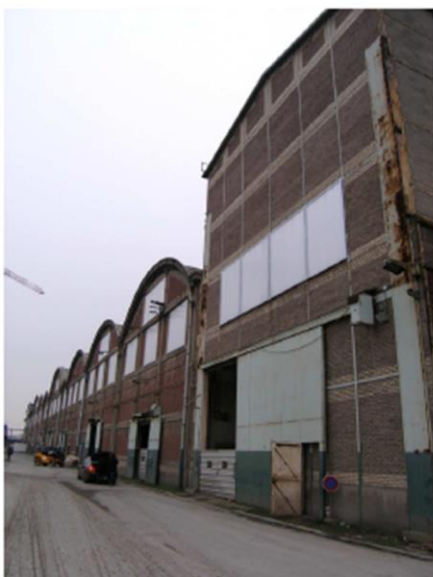
Babcock et ses ateliers de production

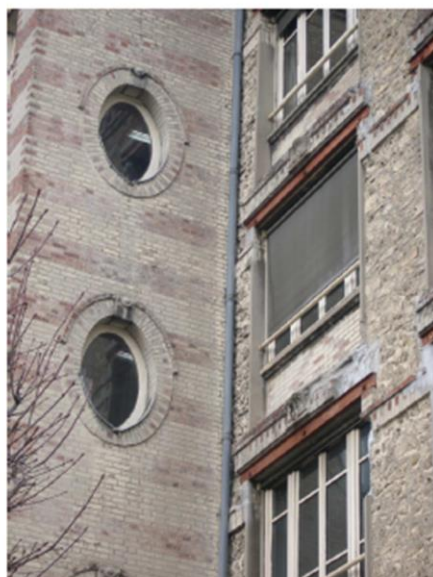
Mécano, soin de mise en oeuvre du bâtiment administratif

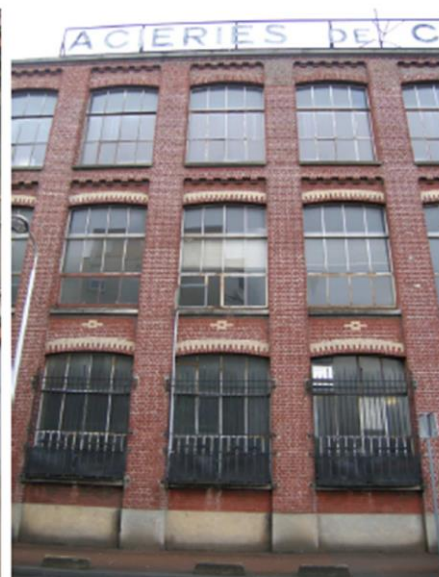
Champagnole, baies atelier largement ouvertes

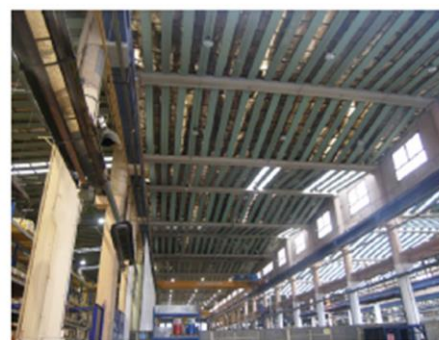
Halle en béton armé d'Alstom

- Les dispositions techniques des bâtiments de production (halle, hangar, atelier) et notamment la structure porteuse par système pile/poutre en béton armé formant support à un couvrement sur voûte tendu en béton armé, parfois équipée d'un éclairage zénithal en bâtière, les sheds, etc.

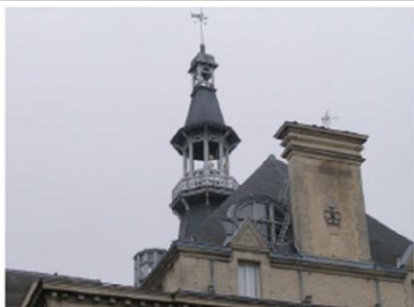
Vue rapprochée des toitures de l'H.D.V.

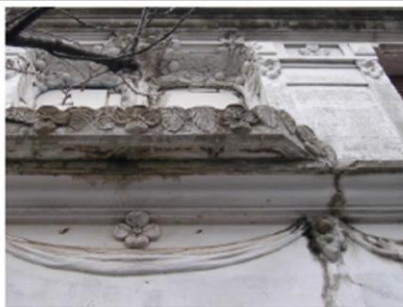
Détail de sculptures du cinéma

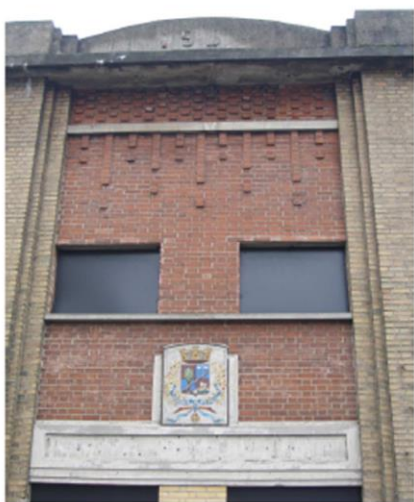
Détail de calepin des bains-douches

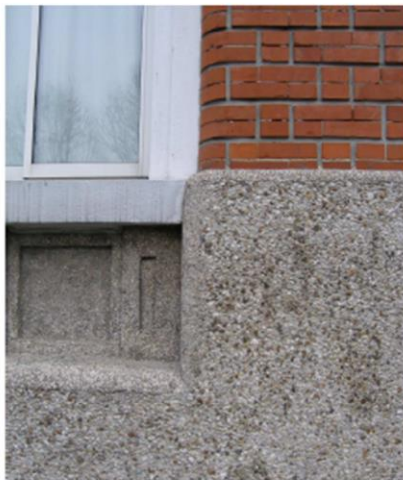
Détail de la variété des matériaux mis en oeuvre sur le collège Poincaré
