# ANNEXES INFORMATIVES

## > VOLUME 3 : PATRIMOINE

(SAINT-DENIS : FICHES 55 A 169)

Dossier d'approbation – Conseil de territoire du 25 février 2020

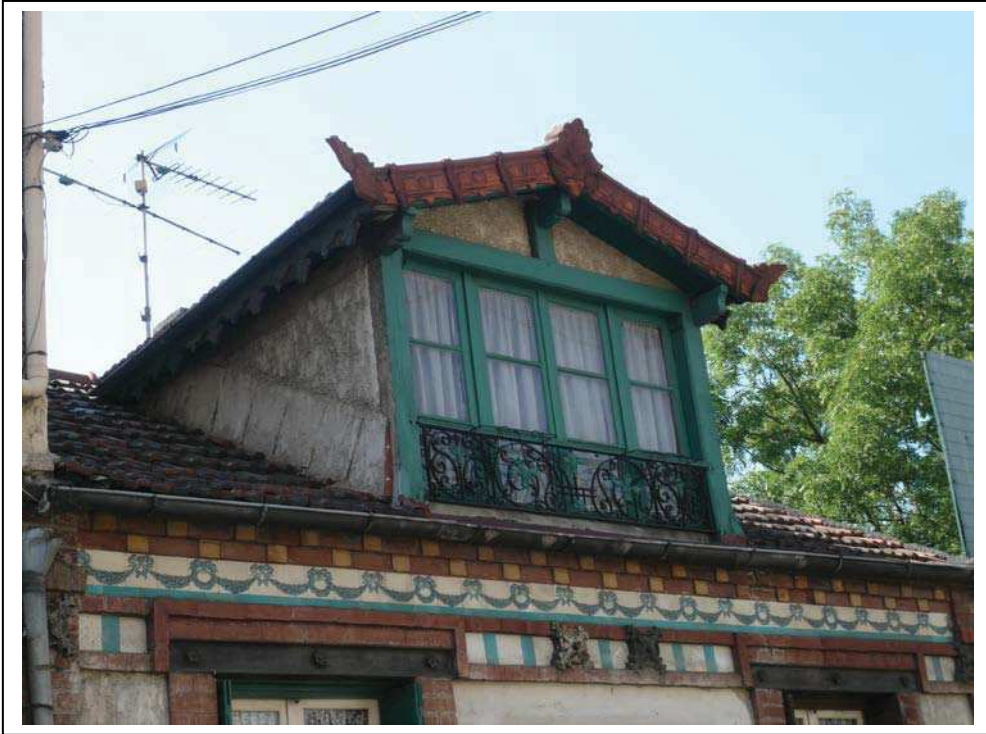
Détail de la lucarne rampante.  
 Département de la Seine-Saint-Denis, DCPSL, SPC

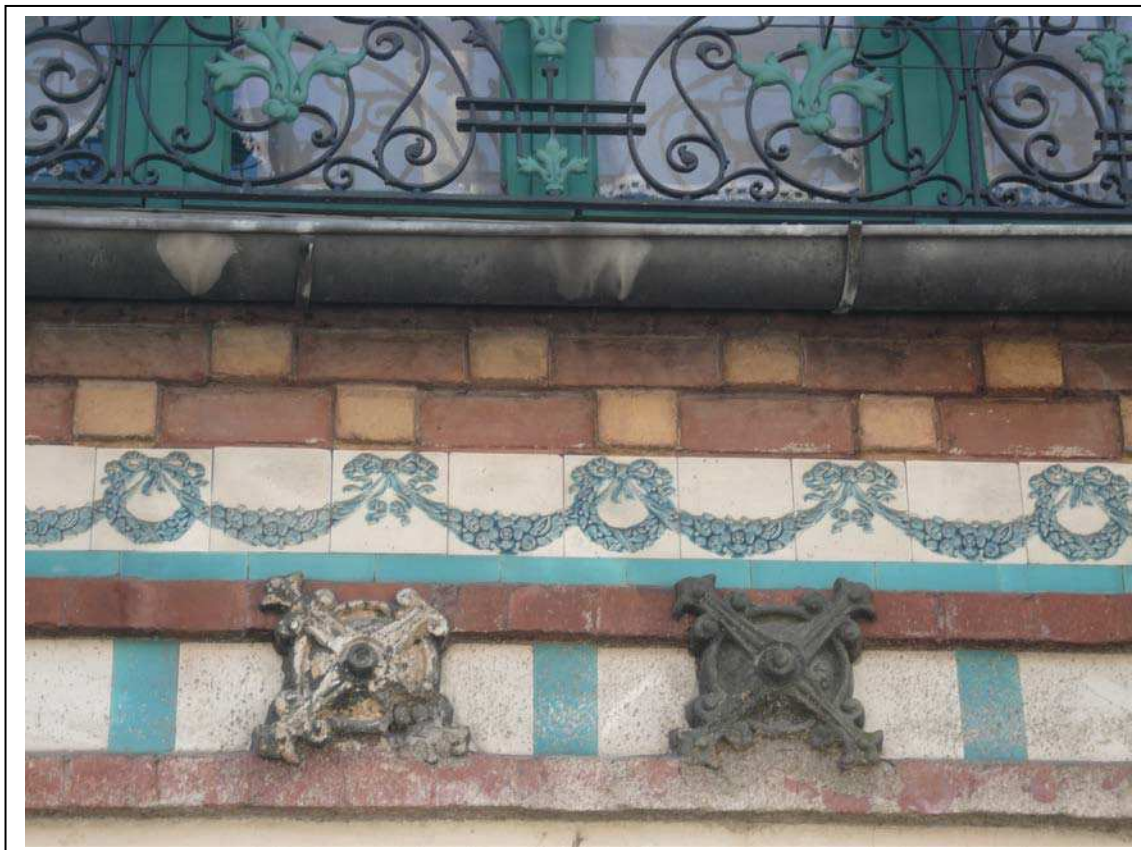
Détail de la céramique architecturale et des motifs bichromes en brique.  
 Département de la Seine-Saint-Denis, DCPSL, SPC
