ANNEXES INFORMATIVES

> VOLUME 2 : PATRIMOINE

(LA COURNEUVE – SAINT-DENIS : JUSQU'À LA FICHE 54)

Diagnostic Patrimonial

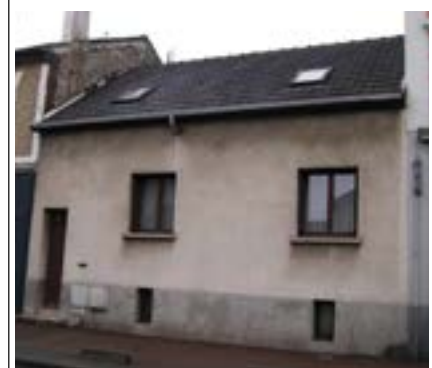
La bâti du bourg s'est adapté avec l'adjonction de décors plus récents (encadrements de baie moulurés ou chaîne d'angle)

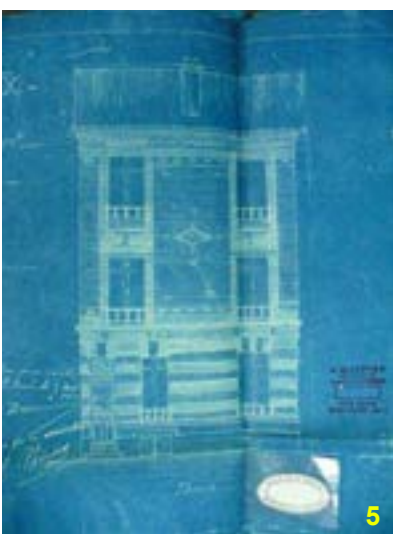
5- Elévation - permis de construire daté de 1910, E. Maupied, architecte.
AMSD – PC20246

6- Photographie issue du « Recensement des immeubles d'intérêt architectural du centre de Saint-Denis », DDE de Seine-Saint-Denis, 1984.

Les documents d'archives permettent d'attester que la maison d'origine a été surélevée de deux étages. Si ici cette surélévation est largement visible à l'œil nu, parfois elle n'est pas décelable car « unifiée » sous un nouvel enduit. C'est une donnée importante car une surélévation peut engendrer des désordres structurels si les fondations d'origine non prévues pour supporter deux étages supplémentaires n'ont pas été renforcées. Par ailleurs, la connaissance de l'architecte permet de se référer à d'autres réalisations connues du même architecte.

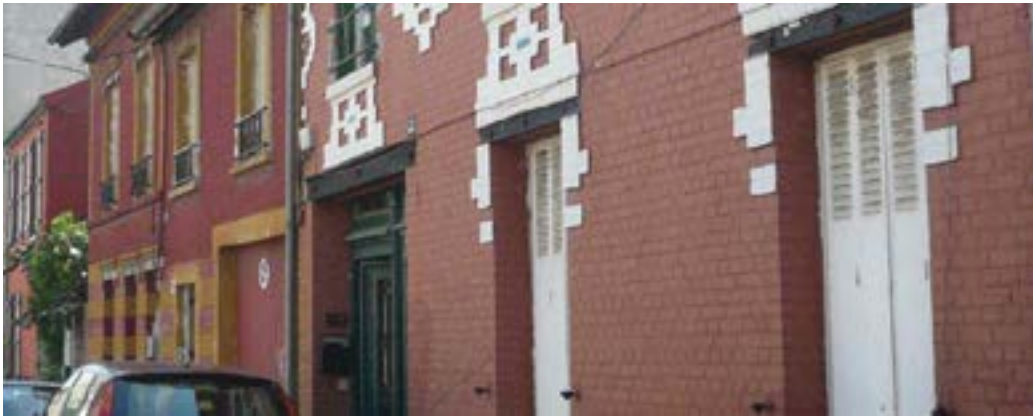
10 - Une façade en brique peinte (et qui ne l'était pas à l'origine) n'est pas satisfaisante d'un point de vue esthétique mais présente, de plus, l'inconvénient d'être peut être condamnée à jamais (réversibilité parfois difficile car les interventions peuvent affecter le matériau.)

Il ne faut jamais enduire ou peindre la brique qui est destinée à être laissée apparente.

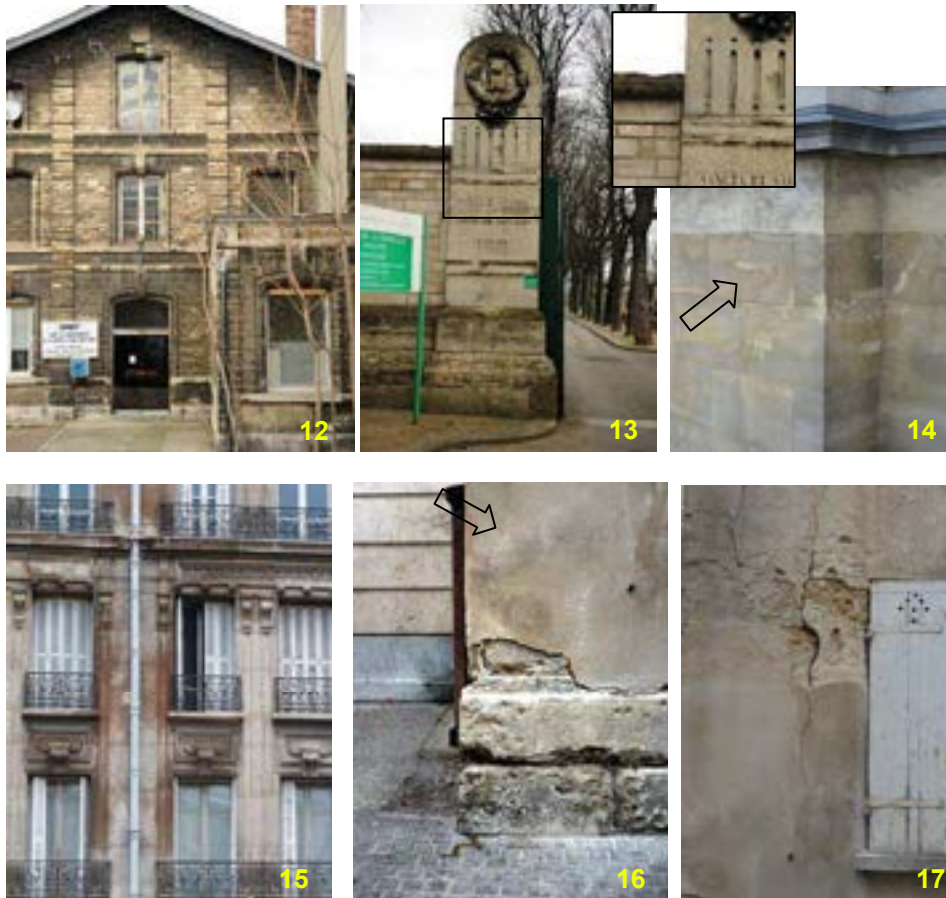
Quelques altérations dues à des attaques extérieures

- 12 – Encrassement formant salissures noires.*
- 13 – Epaufrures aux angles et sur les parties saillantes, encroûtement noir sur les décors.*
- 14 – Desquamation*
- 15 – Altérations de la pierre autour de la descente EP dues sans doute à des fuites d'eau.*
- 16 – Remontées capillaires ayant entraîné une dissolution des joints et une désagrégation de la pierre, des sels solubles étant piégés dans le mur (« fantômes » de teinte blanchâtre sur enduit)*
- 17 – Phénomène d'alvéolisation de la pierre qui a été enduite.*

Les **pathologies de la pierre** peuvent être liées comme pour les autres matériaux aux agents atmosphériques. Sur la pierre ces agressions extérieures vont engendrer des maladies provoquant soit un phénomène d'**alvéolisation (désagrégation sableuse)** soit de **desquamation (décollement par fines pellicules)**.

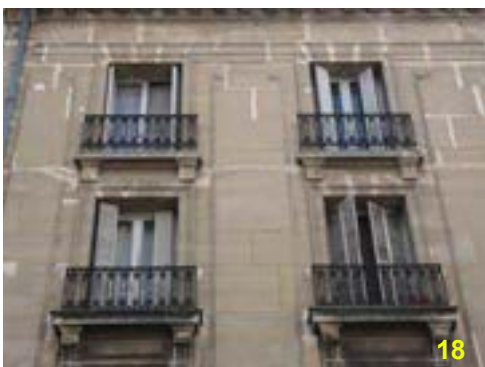
Il est recommandé d'analyser le mortier mis en œuvre à l'origine pour déterminer sa composition et en restituer la teinte. De la même manière, il est recommandé de restituer l'esthétique des joints qui comme nous l'avons vu précédemment participe à l'intérêt architectural de la façade et à sa mise en valeur (joints beurrés ou joints fins, joints tirés au fer, joints rocaillés...).

Les joints trop blancs et trop larges nuisent à la lecture de la façade. De plus avec le temps, une mauvaise composition du mortier peut entraîner des désordres sur les pierres qui jouxtent les joints.

Une attention particulière sera portée à la réfection des joints car, outre leur rôle esthétique, ils jouent un rôle structurel. Ils favorisent la cohésion des différents éléments de l'ouvrage et permettant d'assurer l'étanchéité complète de la façade. **Les mortiers utilisés devront être adaptés aux caractéristiques de résistance des pierres de support, du degré d'imperméabilité de la façade et de la destination des maçonneries.**

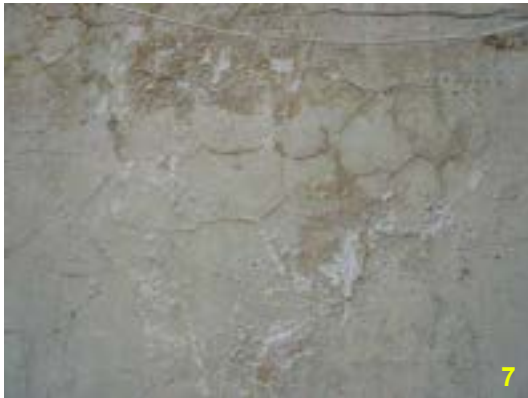
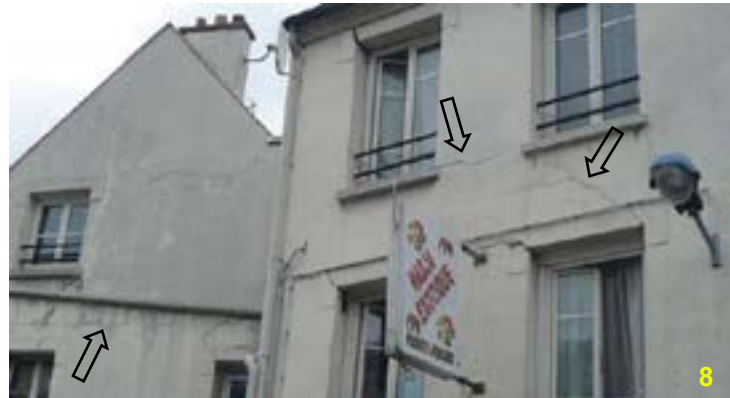
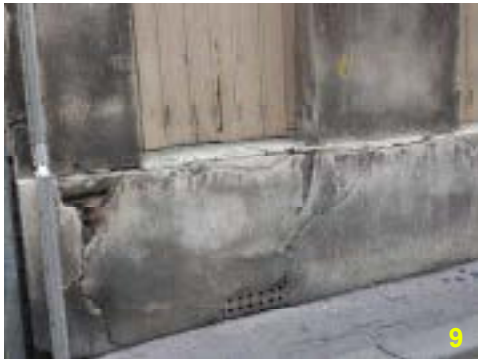
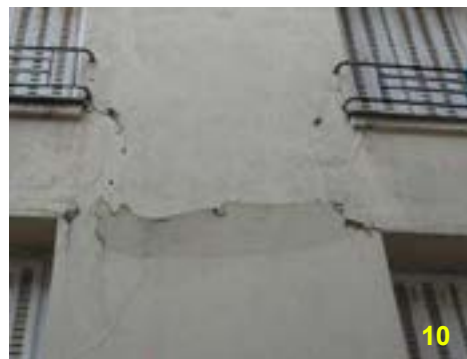
7 – Faïencage de l'enduit pulvérulent et efflorescence

8 – Grandes fissures résultant de la « dureté » de l'enduit qui ne peut pas absorber les déformations du mur

10 – Décollement formant poches et fissures

11 – Perte de matière consécutive à des fissurations importantes

Le souci de protection du parement justifie souvent l'usage de l'enduit qui protège ainsi le mur lui procurant une étanchéité complémentaire tout en préservant l'esthétique du bâtiment. Ainsi, les enduits freinent la pénétration de l'eau tout en laissant le mur respirer et évacuer la vapeur d'eau. Si par souci d'économie de moyens (temps et coût), certaines façades anciennes ont été recouvertes par un enduit en ciment, le résultat est alors catastrophique tant d'un point de vue esthétique que technique. En effet, outre la perte de qualité de la façade avec notamment la disparition des éléments de modénature, des fissures apparaissent au cours du temps participant au décollement de l'enduit. Ces désordres sont dus, entre autres, au manque de plasticité et de porosité de l'enduit ciment qui ne peut pas, d'une part, absorber les mouvements du mur et d'autre part, permettre l'évaporation de la vapeur d'eau qui se trouve alors prise au piège dans le mur.

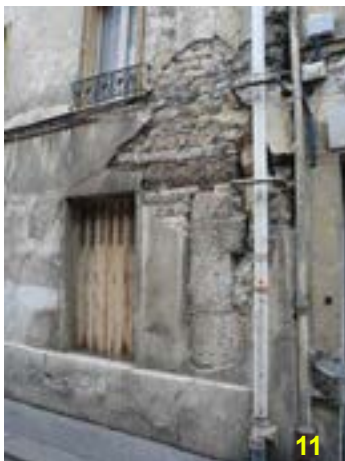
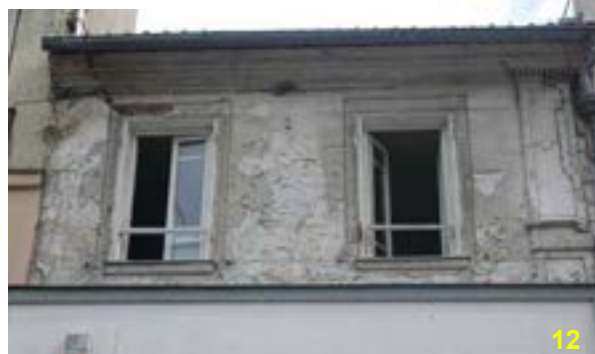
Les désordres provoqués par la mise en œuvre d'un enduit ciment sur des bâtiments aux techniques constructives traditionnelles

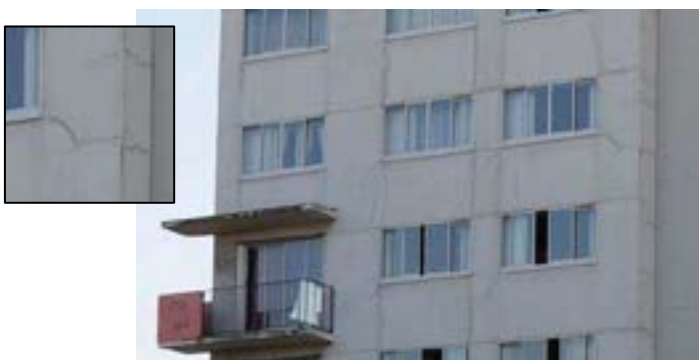
Fissures sur l'ensemble de la façade qui favorisent la pénétration d'agents pathogènes.

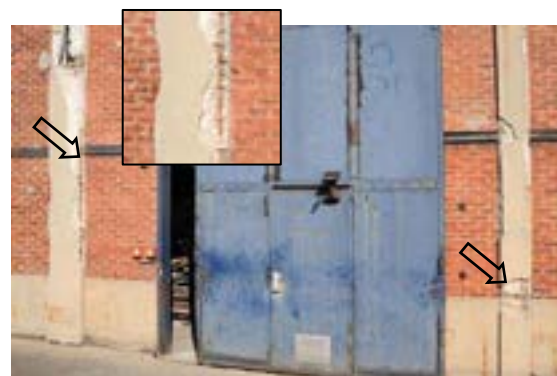
Eclatement du béton sous l'effet de la rouille (corrosion des armatures)

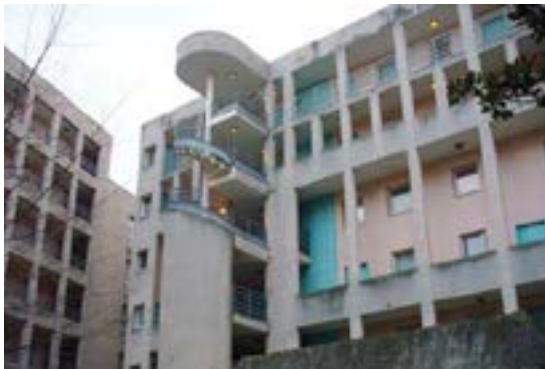
Salissures noires plus marquées aux endroits où ruisselle l'eau (au niveau des appuis par exemple)

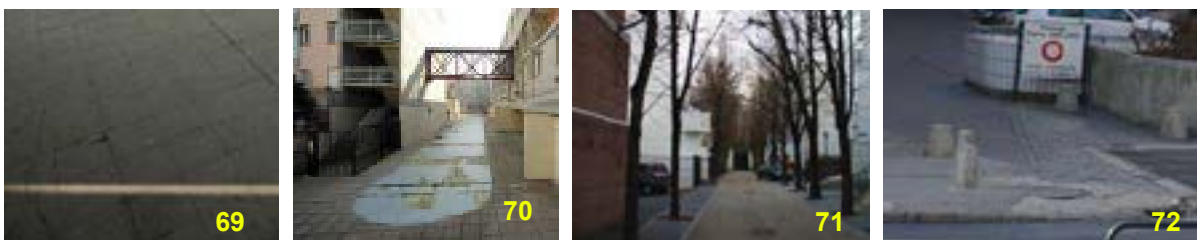
Les dalles en ciment se retrouvent à rez-de-voirie sur la place du Caquet et au niveau des dalles. Les fissures et éclats nuisent à la perception de l'espace.

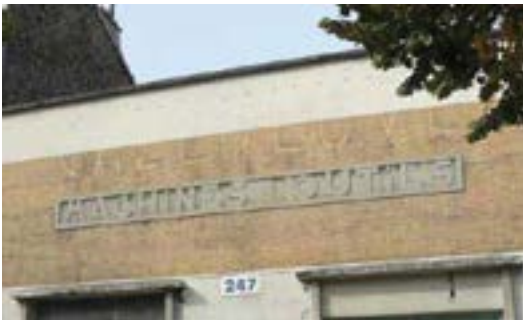
Si les lettres du nom de l'entreprise « Cazeneuve » ont été déposées, le bandeau en bas-relief dans lequel on peut lire « Machines-outils » rappelle la fonction du site.

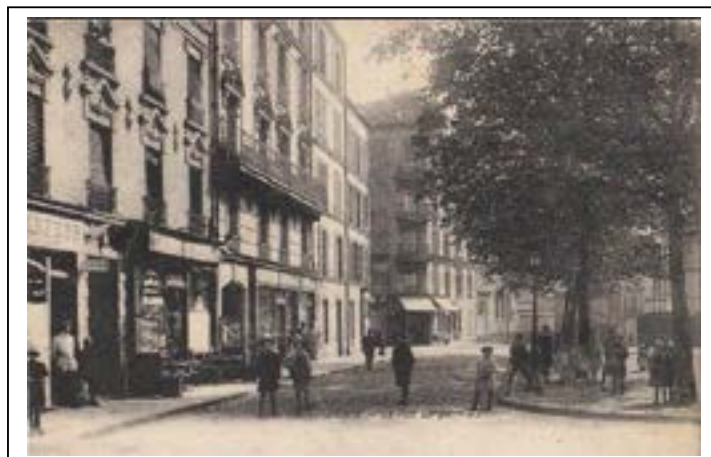
Carte postale, sans date c.1910 ?, rue Lorget ; en-dessous la même vue en 2009. L'appauvrissement de la modénature au **9 rue Lorget** (2^e immeuble à gauche) est frappant.
