ANNEXES INFORMATIVES

> VOLUME 3 : PATRIMOINE

(SAINT-DENIS : FICHES 55 A 169)

Dossier d'approbation – Conseil de territoire du 25 février 2020

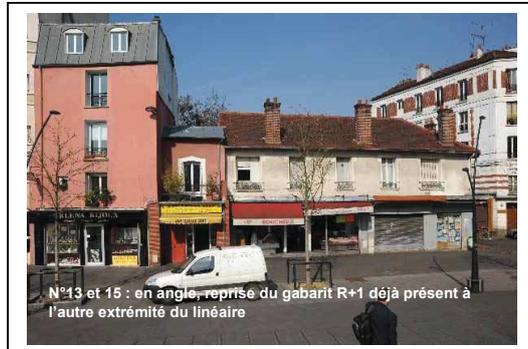
N°13 et 15 : en angle, reprise du gabarit R+1 déjà présent à l'autre extrémité du linéaire

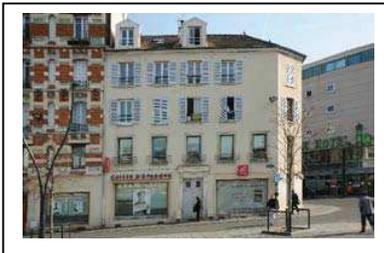
N° 1 : petit bâtiment présentant une rupture de gabarit

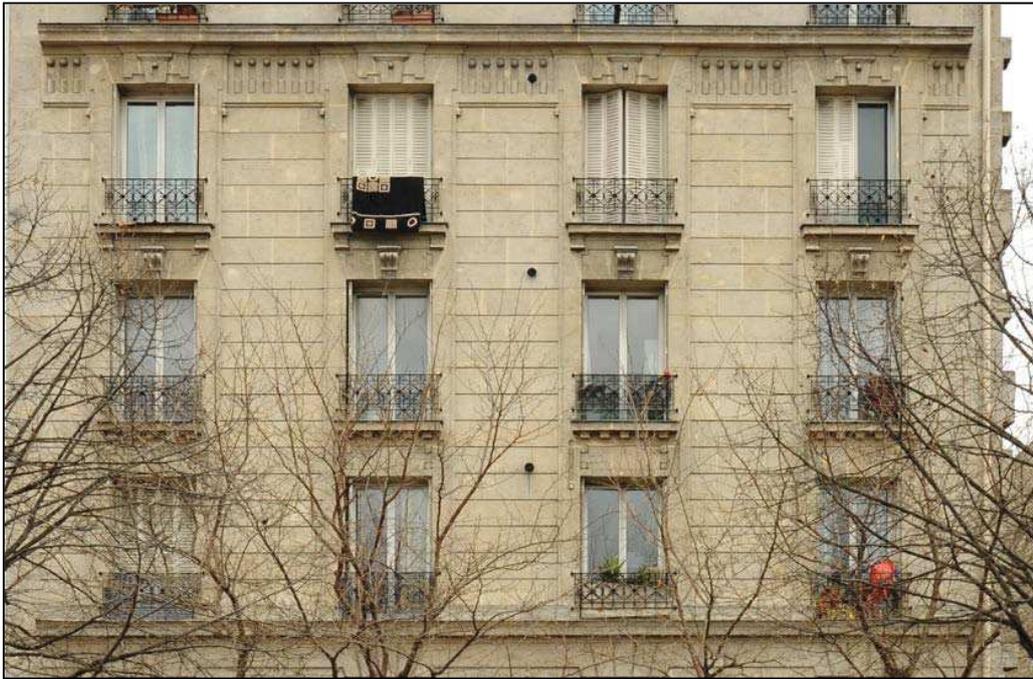
Cette façade sobre se distingue par son ordonnance classique, le soin apporté aux décors et à la qualité de la pierre. Sur la droite, on voit ici les pierres d'attente.
 © Jacques MANGIN – UASD – Département de la Seine-Saint-Denis

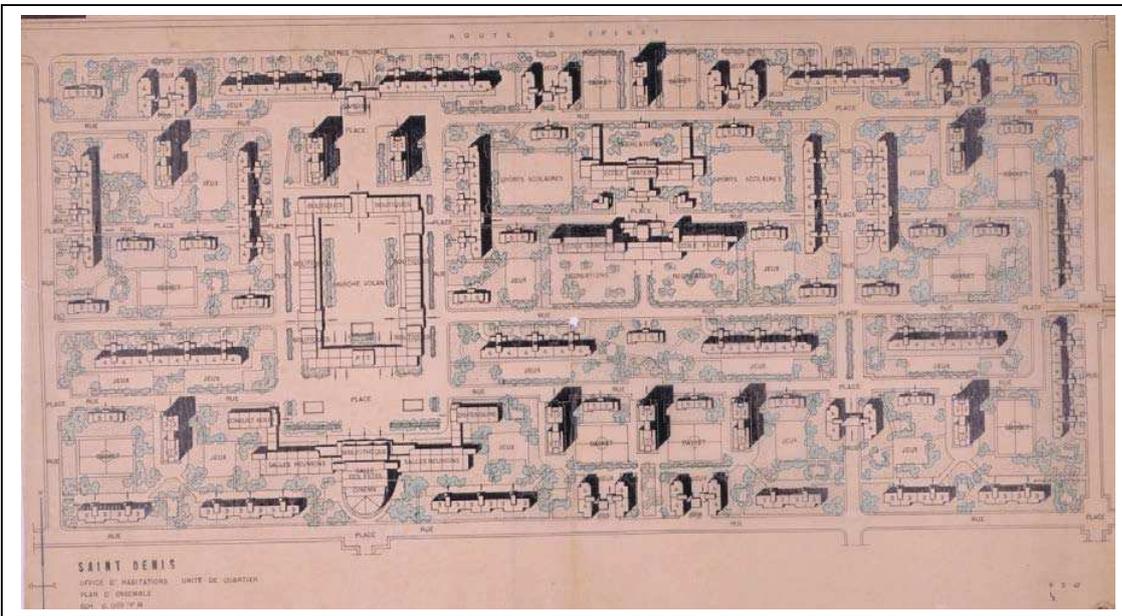
Ci-dessous, l'Unité de quartier en plan.
 Fonds A. Lurçat, Centre d'archives d'architecture du XXème siècle, Cité de l'Architecture et du Patrimoine.

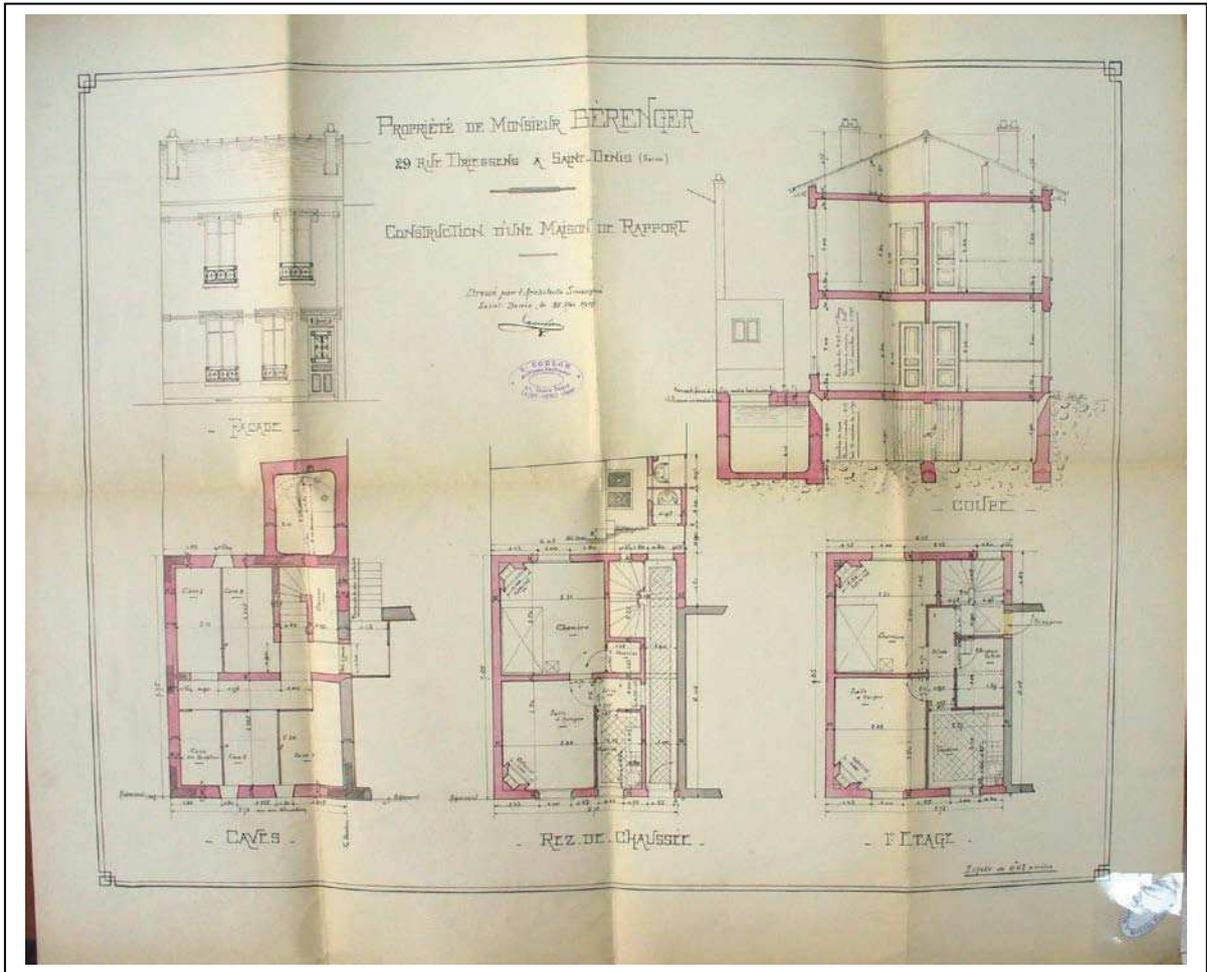
Plan de la maison de rapport n°29 rue Roland Vachette et qui correspond aujourd'hui à l'aile gauche, Z. Coulon (architecte), 1912

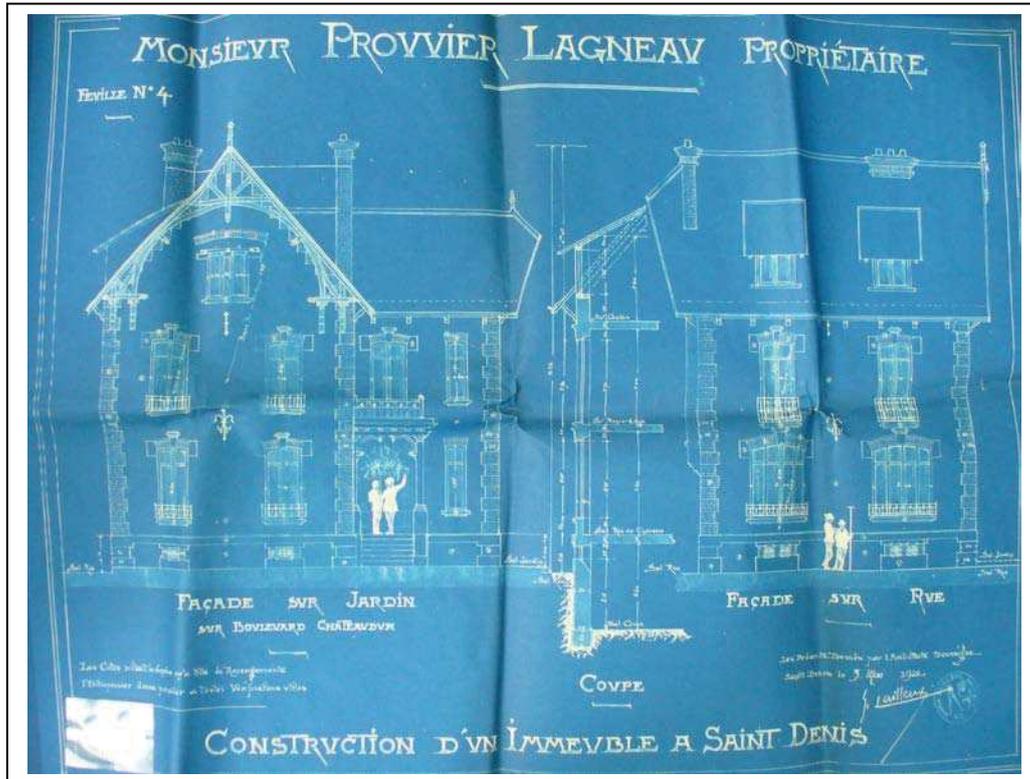
Dessin des façades nord et ouest, 1922
 AMSD côte 20156

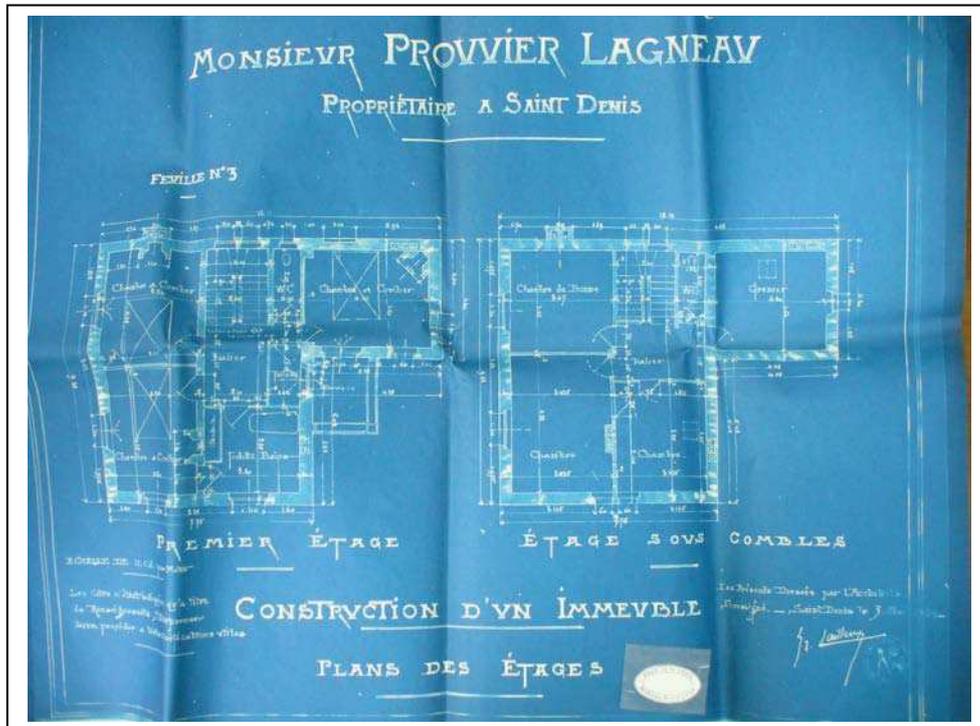
Dessin du 1^{er} étage et étage sous combles, 1922
 AMSD côte 20156

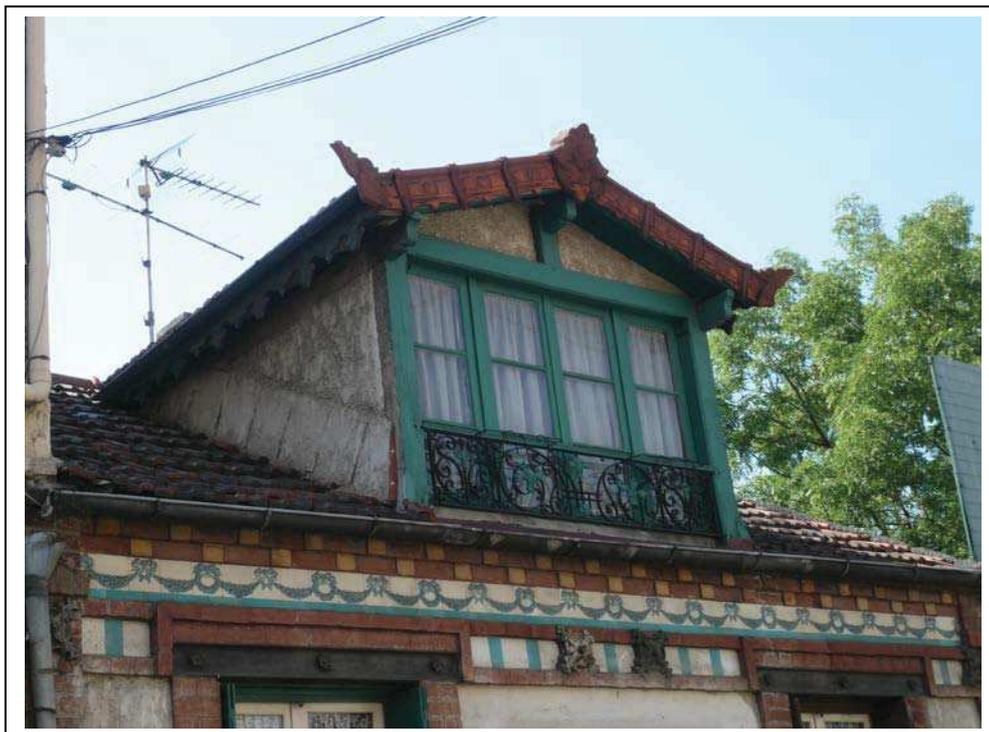
Détail de la lucarne rampante.
 Département de la Seine-Saint-Denis, DCPSL, SPC

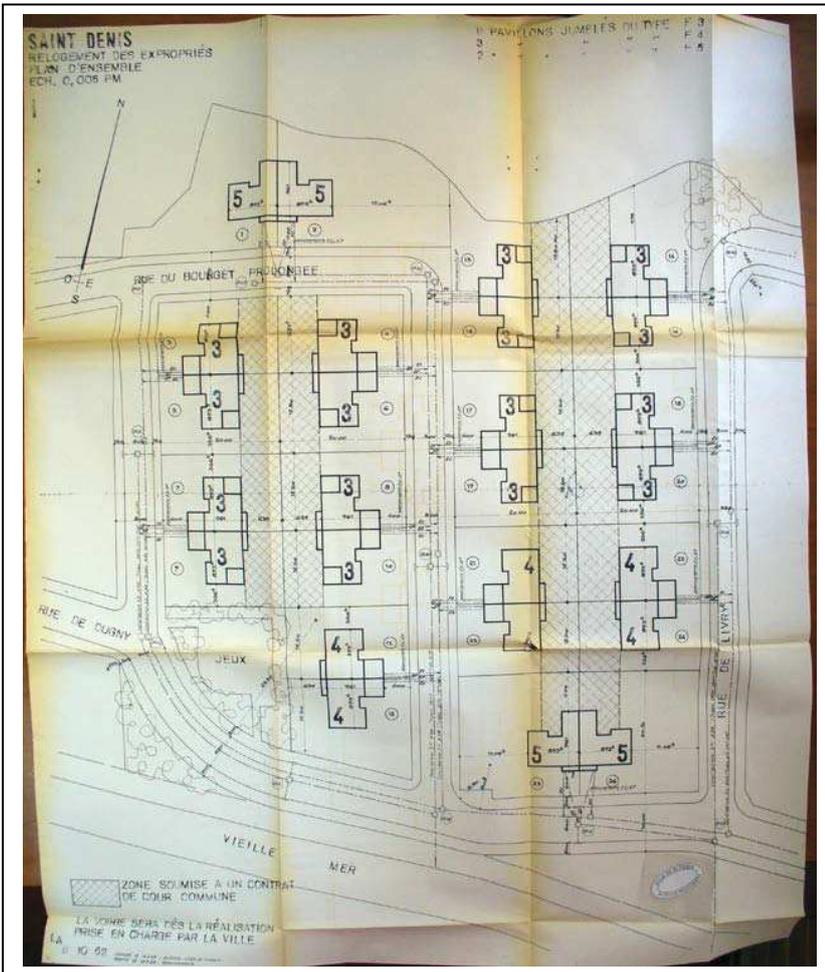
Ci-contre : plan d'ensemble de la cité. 1962.
8 pavillons F3, 3 pavillons F4, 2 pavillons F5.
AMSD, cote 20AC11

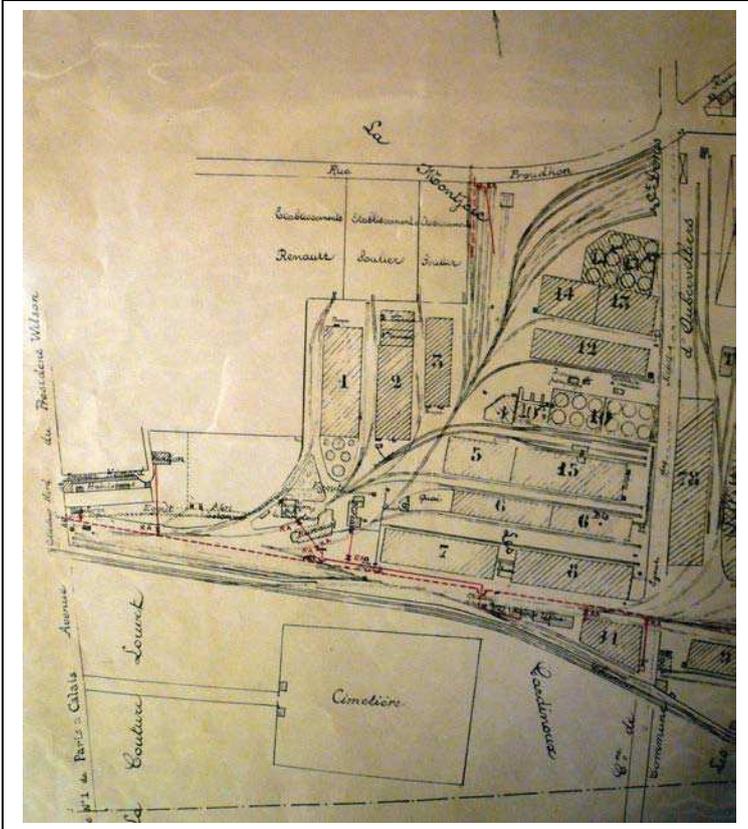
Plan des installations et du réseau de voies ferrées internes, vers 1930. Archives de Paris, D8J 818

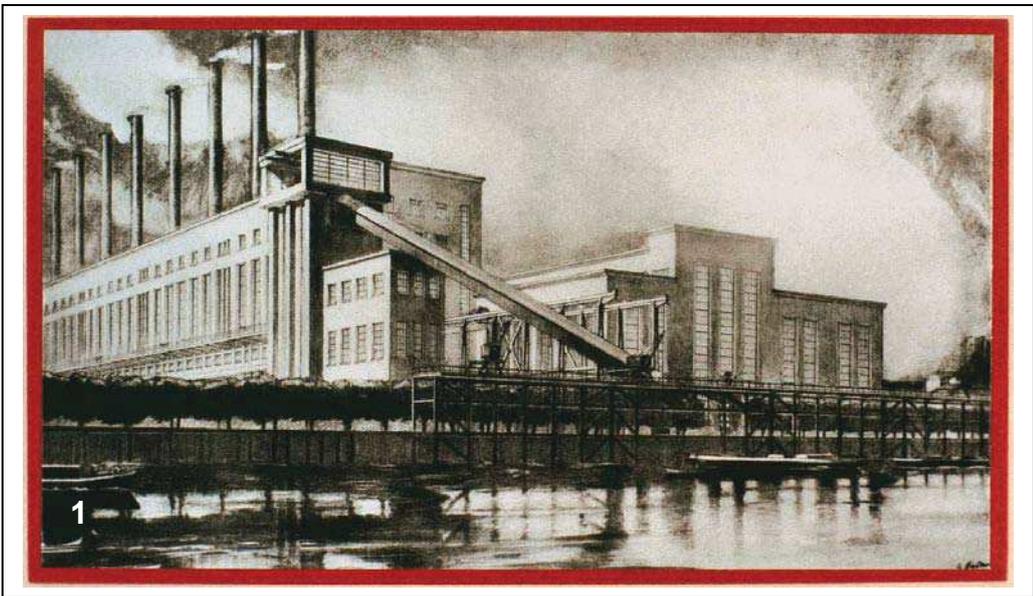
1. Perspective de G. Umbdenstock
 Vue de la salle des machines et des turboalternateurs
 2. dans la centrale 2 (à gauche)
 3. dans la centrale 1
JB Vialles, Conseil régional d'Ile-de-France

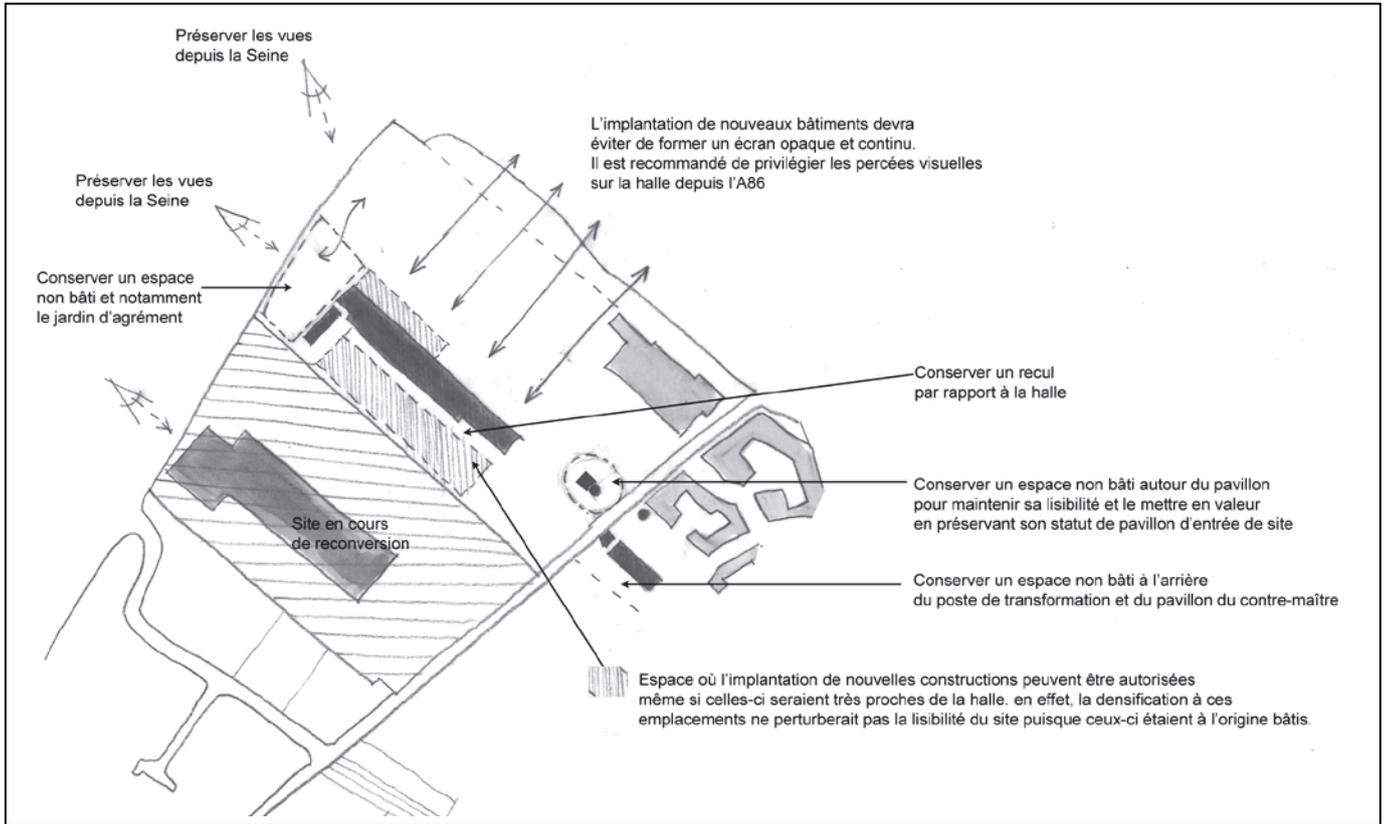
Schéma général de recommandations. Département de la Seine-Saint-Denis, DCPSL, SPC, Christel Margottin,
