RÈGLEMENT ÉCRIT

> PARTIE 3 : PATRIMOINE BÂTI

> Fiches patrimoine bâti Pierrefitte-sur-Seine

Dossier d'approbation – Conseil de territoire du 25 février 2020

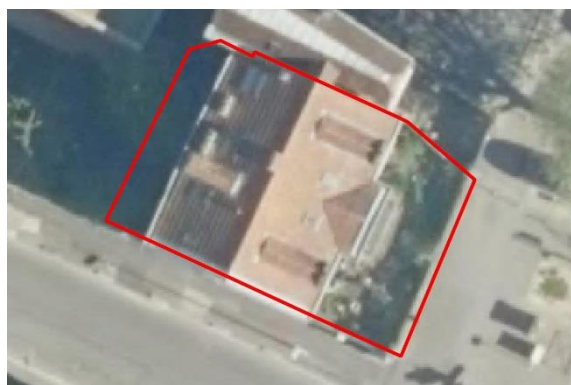
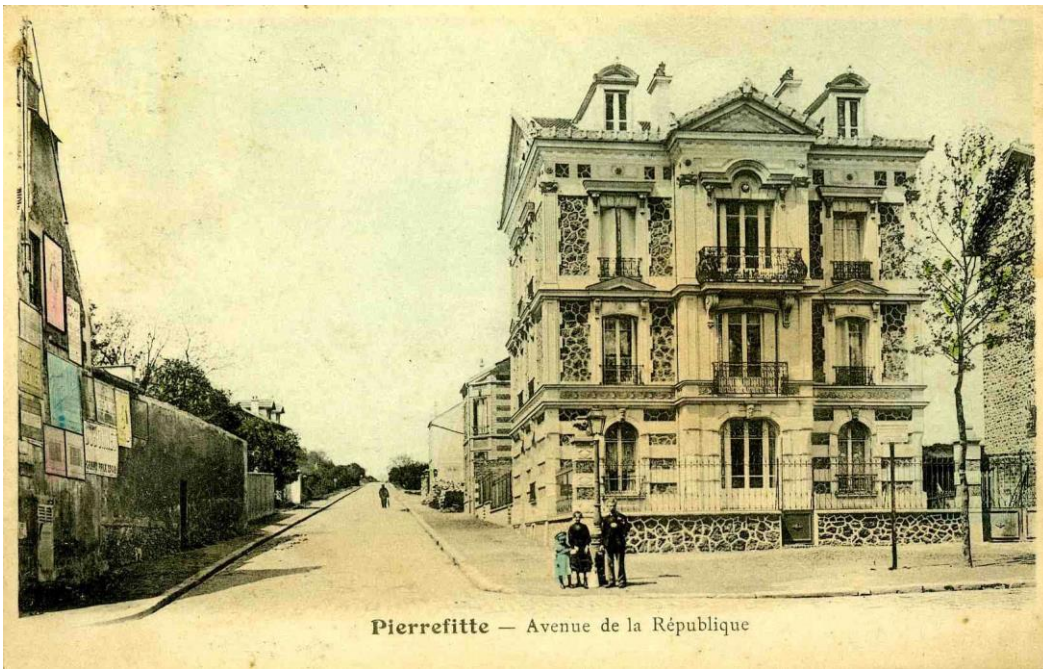
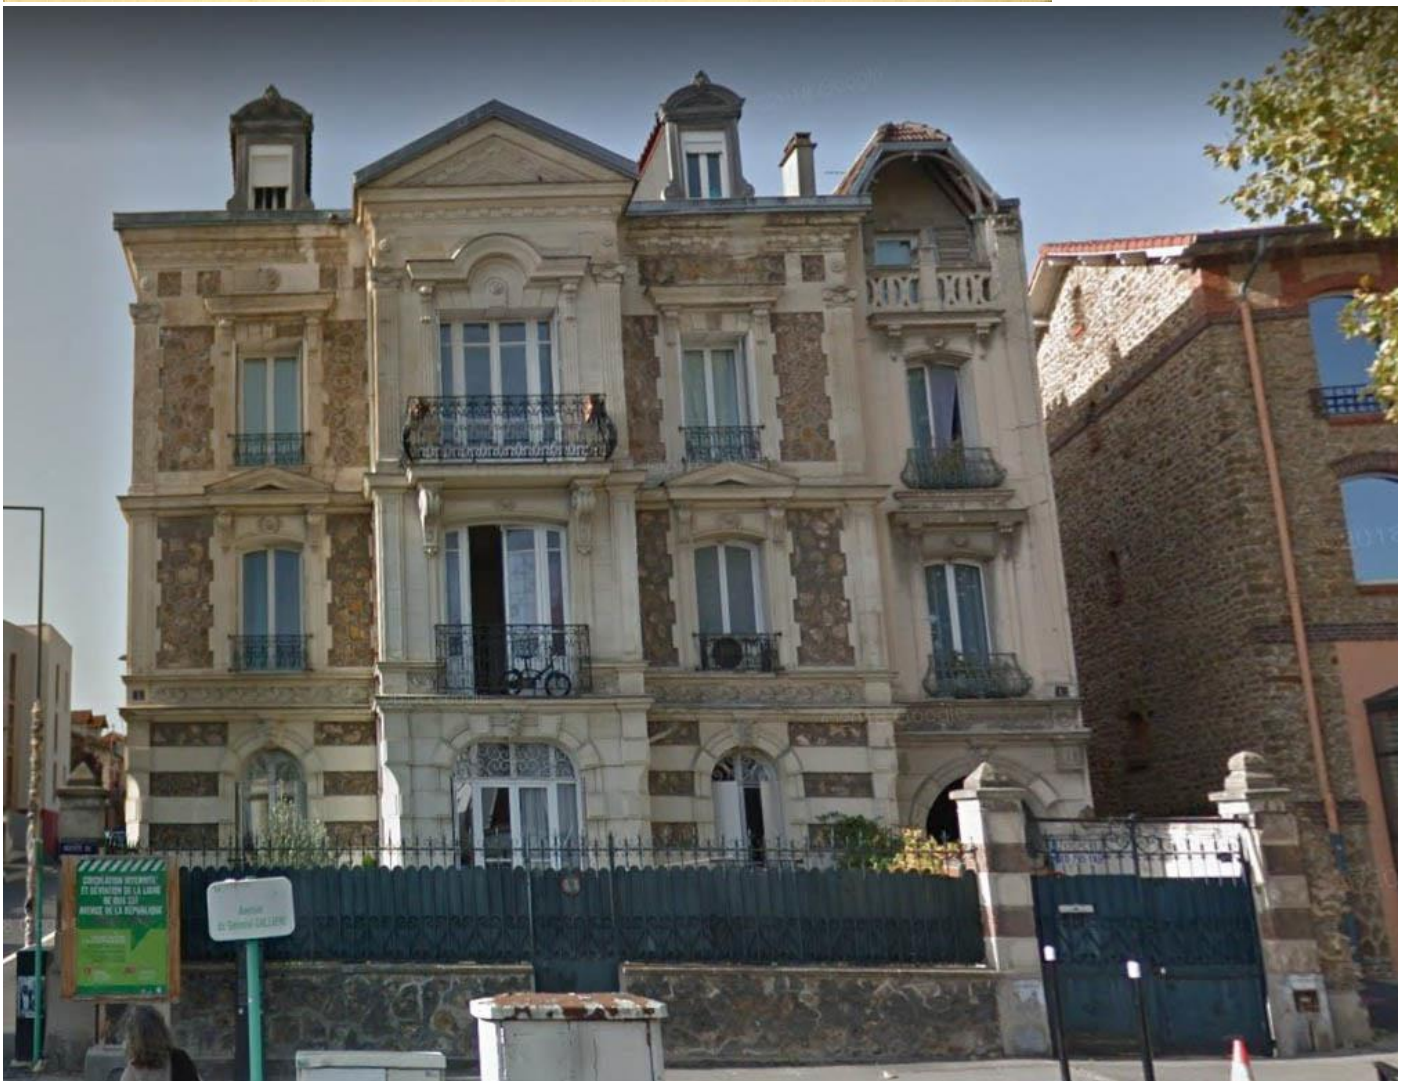
PIE001 MAISON DE VILLE

Année de construction : Début XXe siècle
Typologie : Maison individuelle
Fonction Initiale : Logement individuel privé
Fonction Actuelle : Logement individuel privé
Etat de conservation : Bon
Hauteur et gabarit : R+2+C

Matériaux de façade : Meulière, pierre de taille
Structure constructive : /
Implantation : Située à l'angle de la rue de la République et de l'avenue du Général Galliéni. La façade principale donne sur l'avenue Galliéni. Il s'agit d'un bâtiment en recul par rapport à la voie. On retrouve un muret de clôture en pierre meulière d'origine.
Maître d'œuvre : /

Façade en pierre meulière avec modénature de pierres de taille encadrant les fenêtres, sur les arcs de décharge, en linteaux et frises.

Belle ferronnerie au niveau de l'avant-corps au centre de la façade principale en pierre de taille.
Extension postérieure à la maison initiale côté nord (bâtiment non daté).

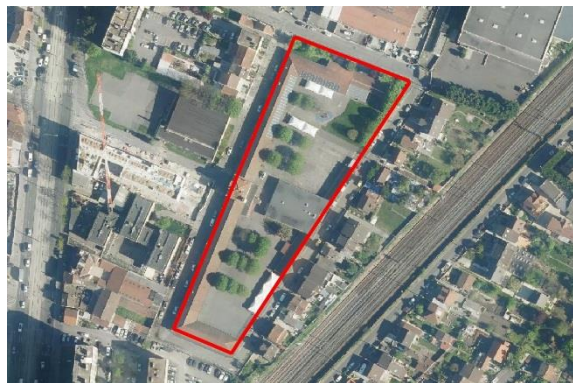
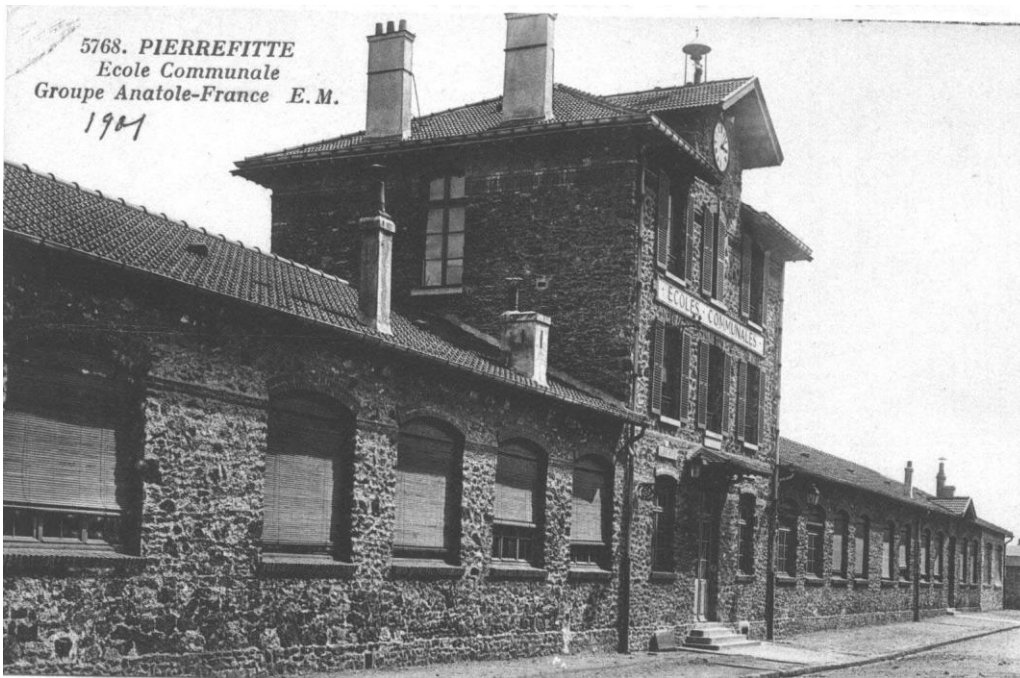
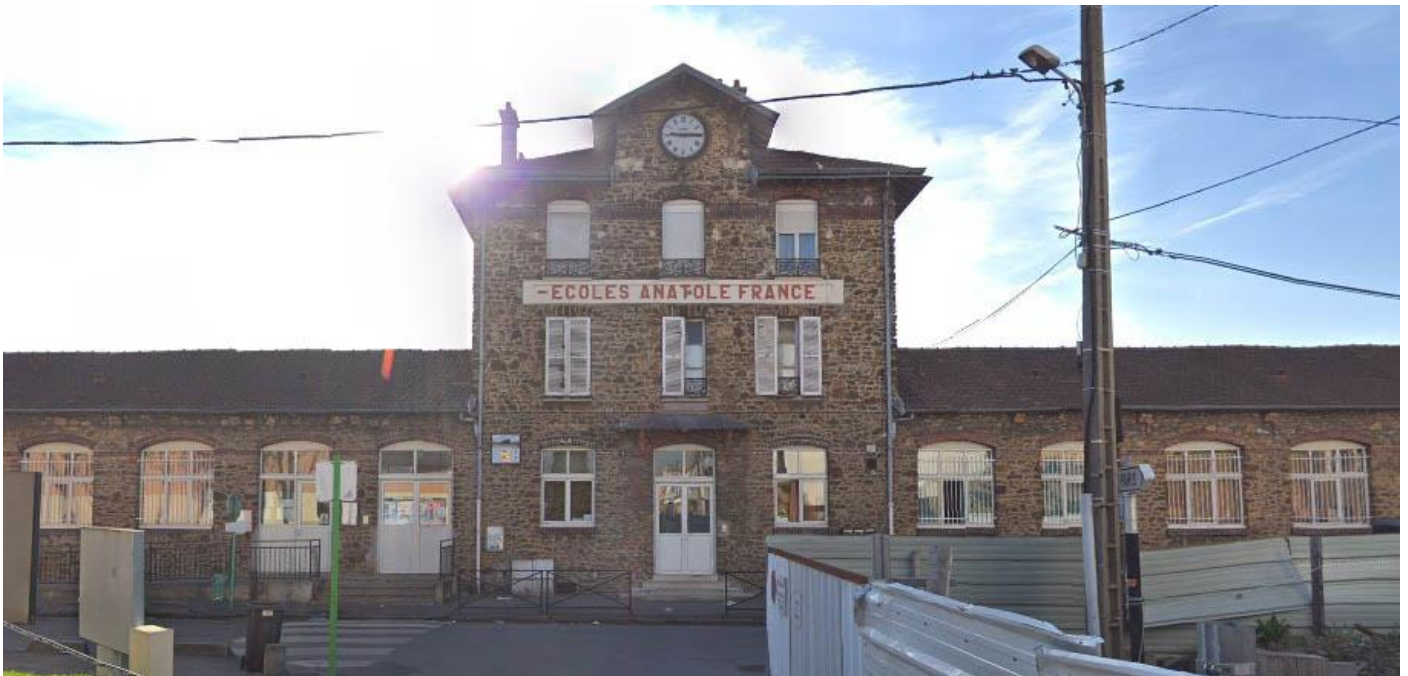
PIE002 GROUPE SCOLAIRE ANATOLE-FRANCE**LOCALISATION**

Hauteur et gabarit : R+2+C pour le pavillon d'entrée,
R pour les ailes le long de l'avenue des écoles

La façade du pavillon d'entrée se poursuit, pour la travée centrale, jusqu'aux combles et accueille à cet emplacement une horloge. Posée le 8 juillet 1900, la première pierre de l'édifice provenait d'une maison de la rue du Four à Paris où aurait habité Robespierre. Des travaux d'extension ont été conduits entre 1932-1933, puis entre 1972-1975, enfin à partir de 2002.

Implantation : À l'exception du pavillon en R+2+C, l'école est entièrement construite de plain-pied et déroule ses bâtiments presque tout autour de la parcelle qu'elle occupe, protégeant ainsi les cours en son centre.

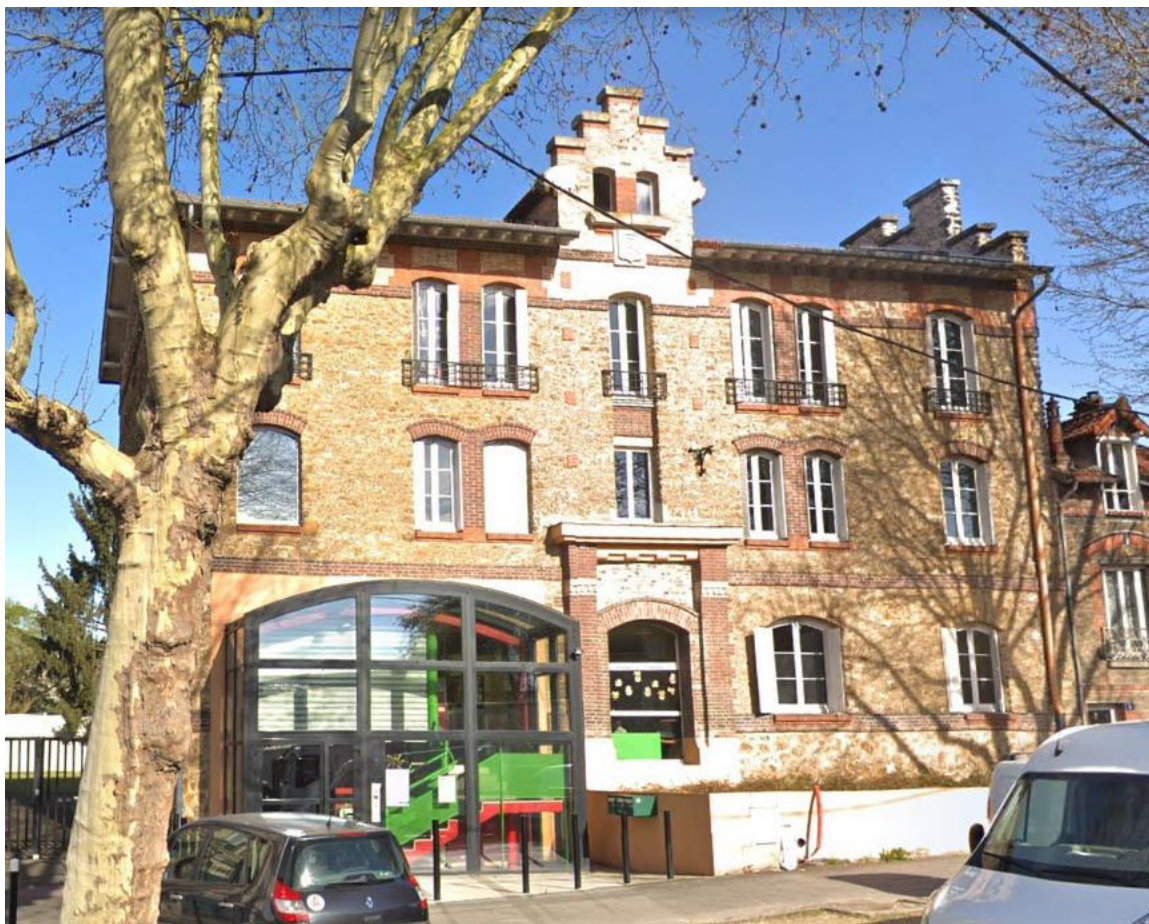
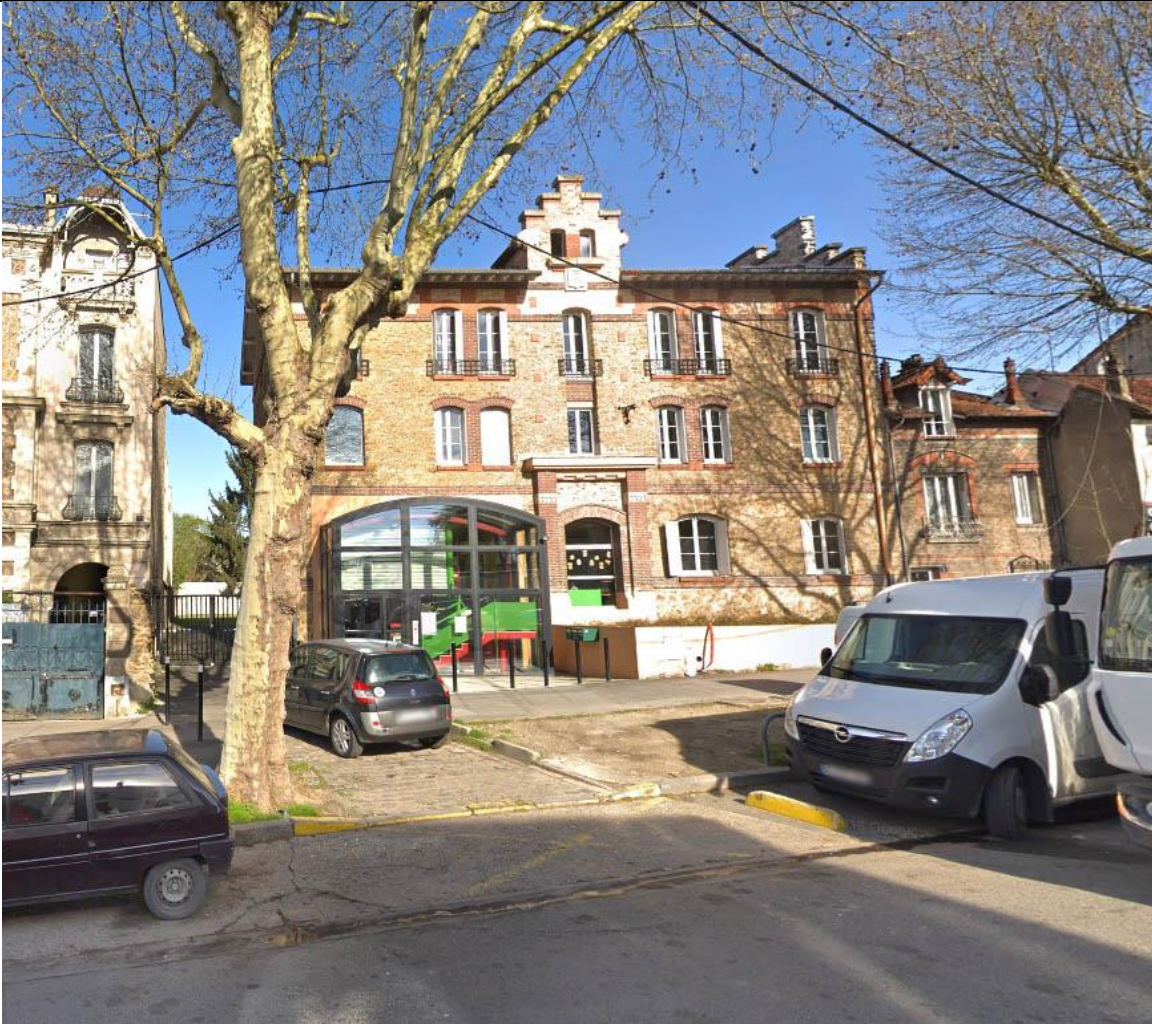
PIE003 ANCIENNE GENDARMERIE**LOCALISATION**

La façade symétrique s'étend sur 7 travées.

La travée centrale s'élève d'un niveau supplémentaire et s'achève par un pignon à redents. Elle accueille aussi l'entrée principale d'origine, encadrée par des pilastres en brique rouge et un linteau en pierre de taille qui avancent en saillie.

L'entrée principale du bâtiment a été modifiée. Une verrière extérieure a été ajoutée devant le rez-de-chaussée, dans la partie gauche de la façade par laquelle se fait désormais l'entrée du public.

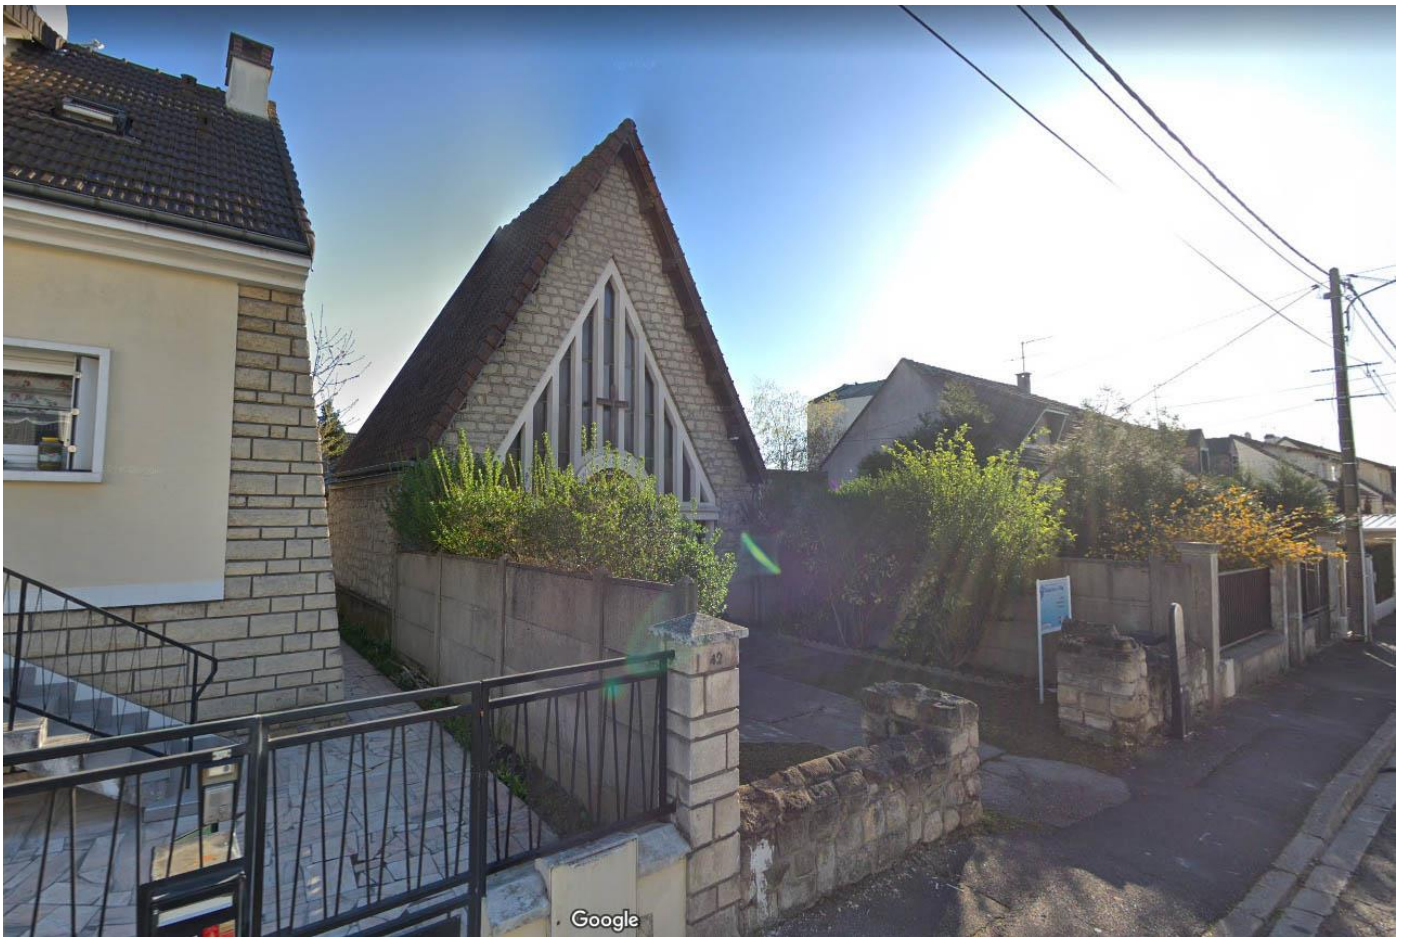
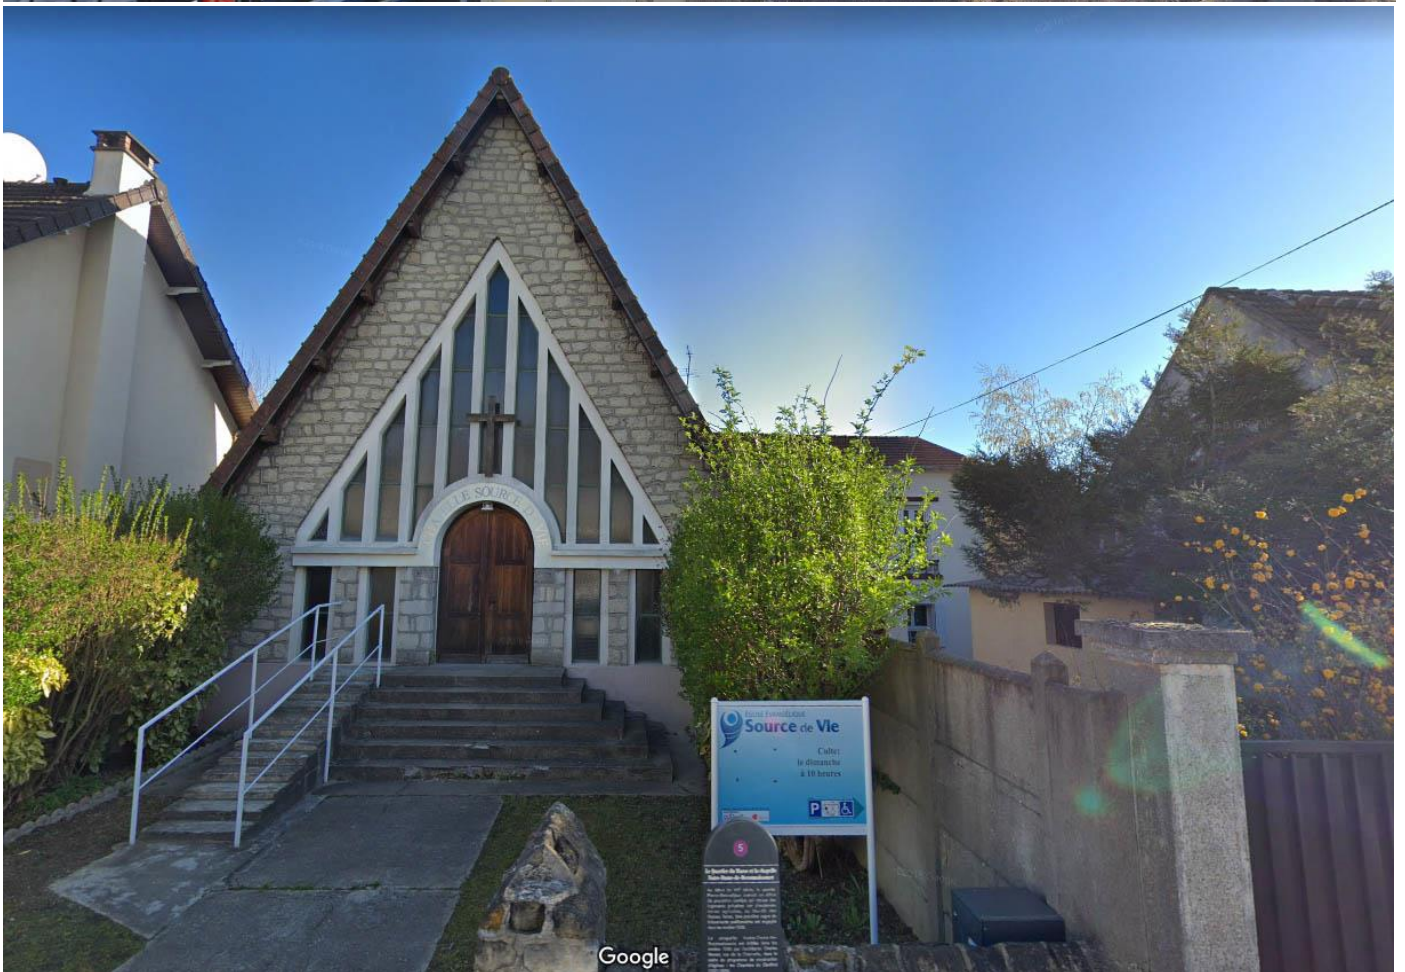
PIE004 CHAPELLE NOTRE-DAME DE LA RECONNAISSANCE**LOCALISATION**

Hauteur et gabarit : Plan rectangulaire, haute toiture à deux versants.

Matériaux de façade : Béton, moellons de pierre, verre
Couvrement : tuiles mécaniques.

Structure constructive : Béton, moellons de pierre.

Bâtiment rectangulaire, coiffé d'une haute toiture à deux versants. La façade principale orientée vers le sud-ouest est ajourée d'une verrière à claustra.

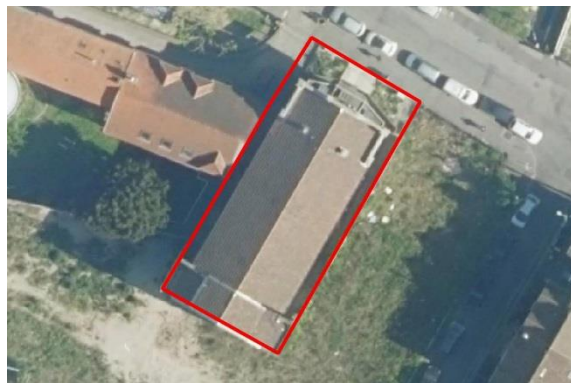
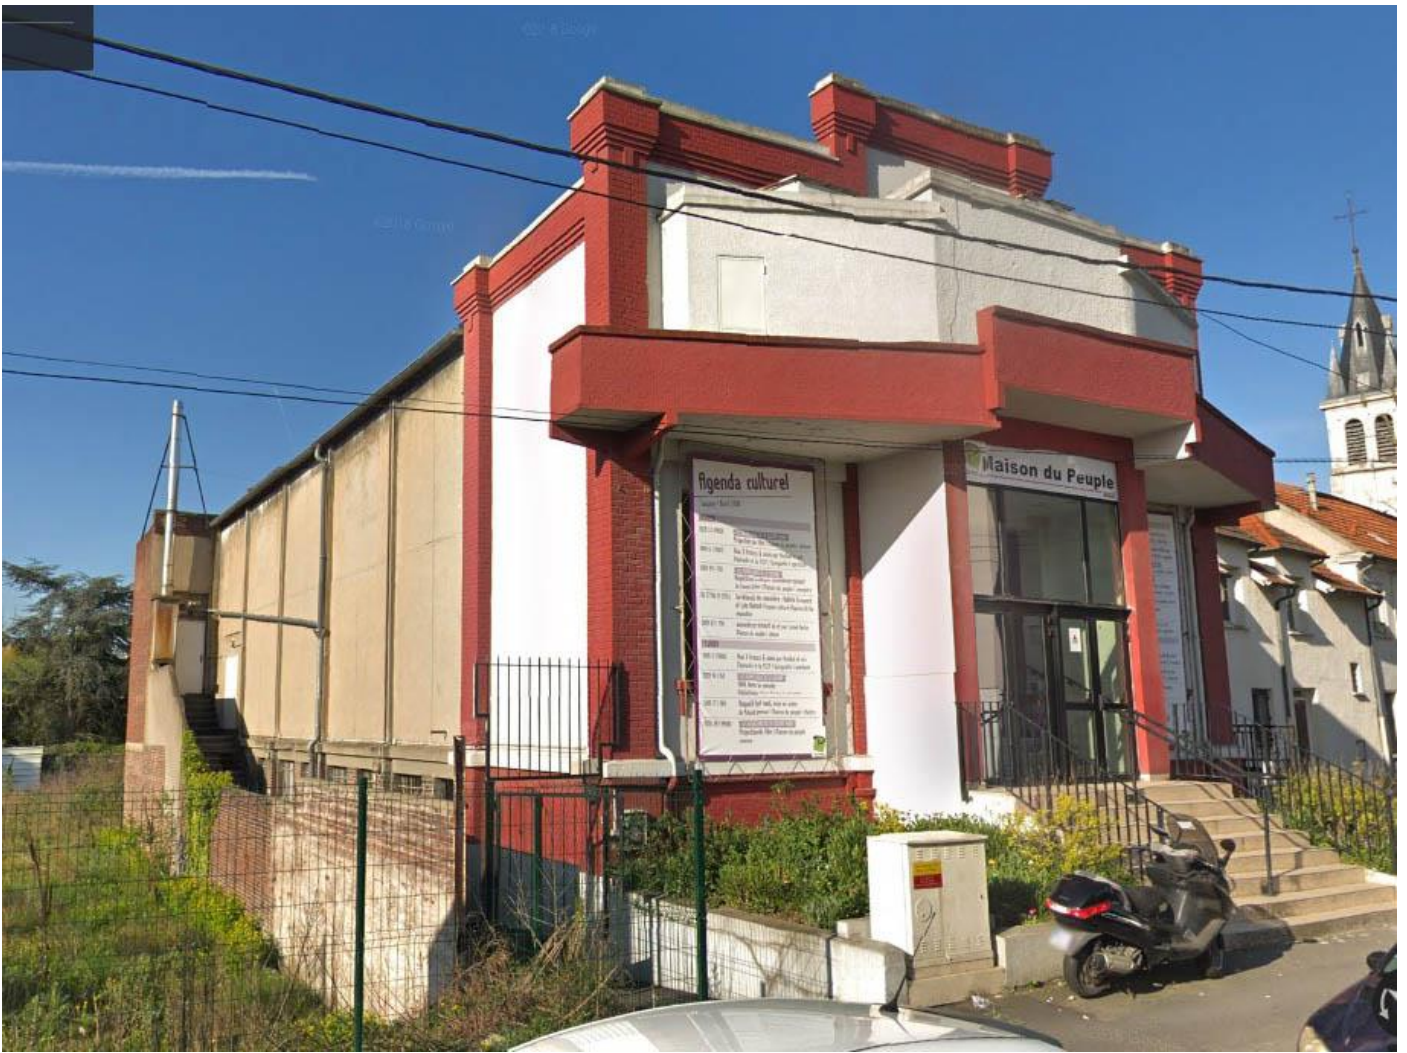
PIE008 MAISON DU PEUPLE**LOCALISATION**

Hauteur et gabarit : Plan rectangulaire, tout en longueur, R+1

Matériaux de façade : Soubassement, colonnes d'angle et corniche supérieure en brique peinte en rouge apparente, peintes en rouge. La porte, accessible par un escalier droit, est disposée en saillie par rapport au mur de façade est surmontée d'un fronton imposant, entièrement enduit et peint dans une couleur qui rappelle la brique rouge. Le reste de la façade est peint en blanc.

Structure constructive : Brique, mâchefer

Implantation : En retrait par rapport au boulevard Pasteur. Son entrée principale se situe sur la façade la plus étroite et donne sur le boulevard Pasteur.

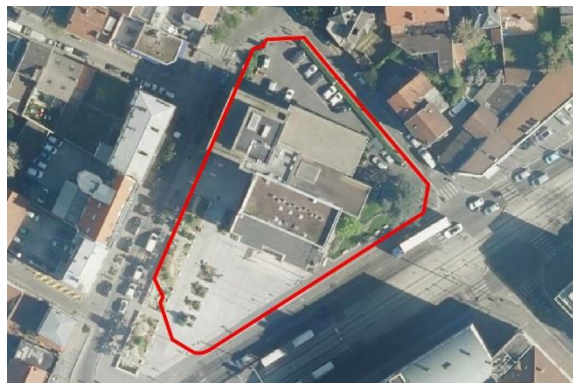
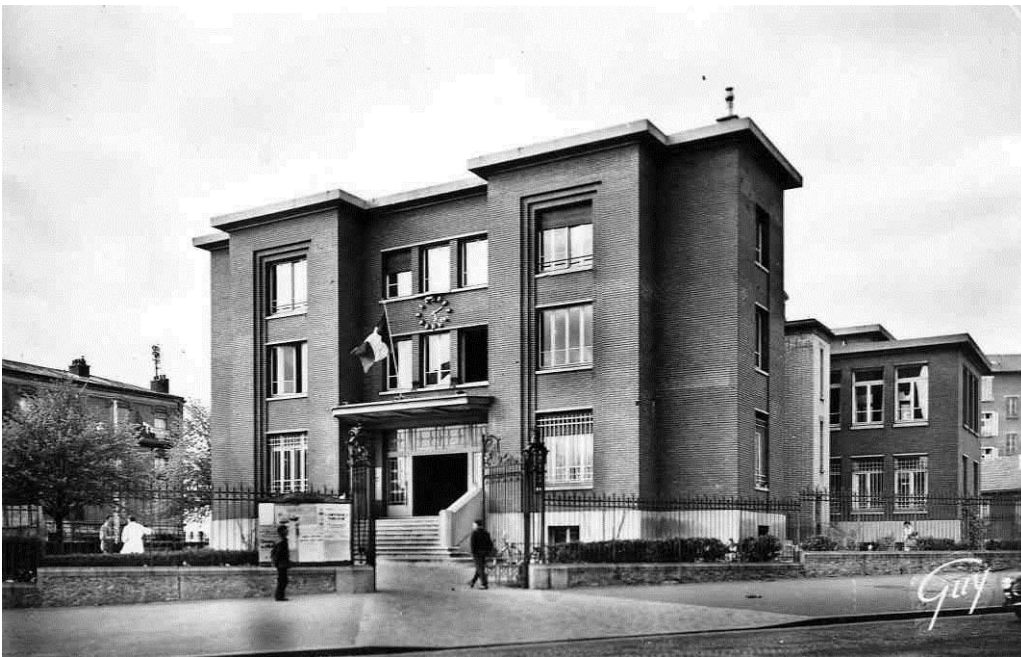
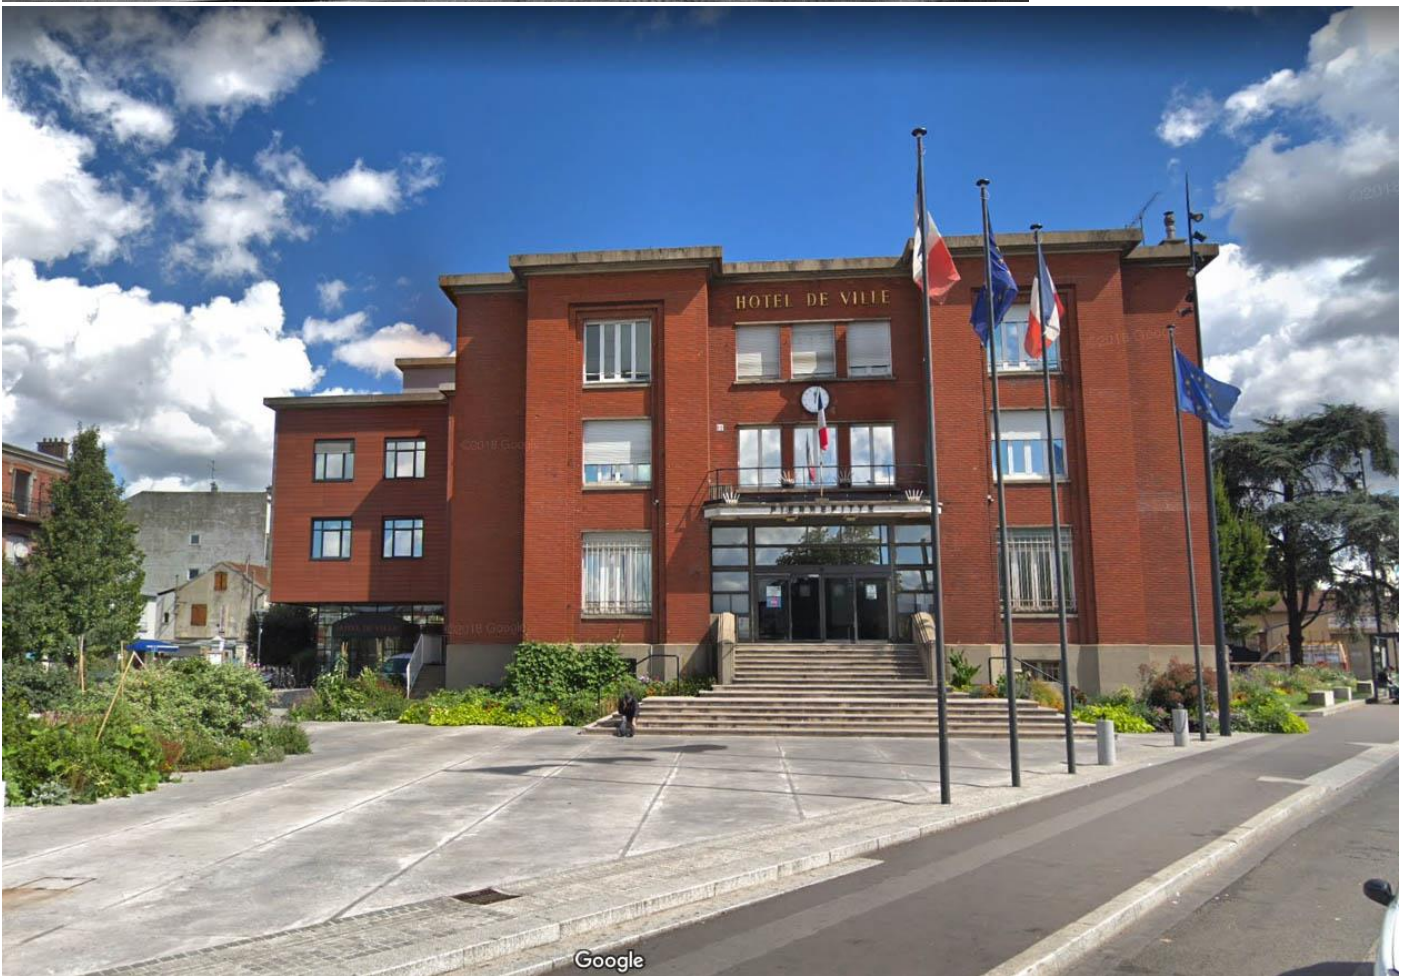
PIE009 HOTEL DE VILLE**LOCALISATION**

Hauteur et gabarit : Plan composite du fait des nombreuses extensions depuis le XIXe siècle, R+2.

Matériaux de façade : Structure de la façade principale en brique rouge, héritée de celle de la maison bourgeoise d'origine déjà composée de deux avant-corps encadrant une vaste entrée accessible par un escalier surplombé d'un auvent et de trois travées.

L'extension construite à l'ouest en 2010, accessible aux personnes handicapées, est composée d'un hall d'entrée entièrement vitré surmonté d'une façade en bardages de terre cuite vers le sud, de stratifié compact à l'apparence métallique vers le nord.

Structure constructive : L'hôtel de ville des années 1930, construit en brique rouge, a intégré dans ses murs une maison bourgeoise probablement en pierre de taille. Le toit à la Mansart en ardoise a alors été transformé en toit-terrasse.

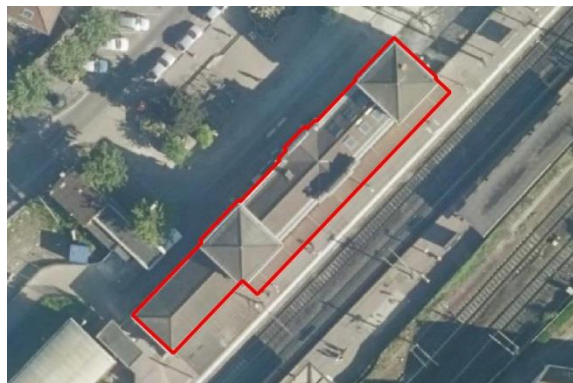
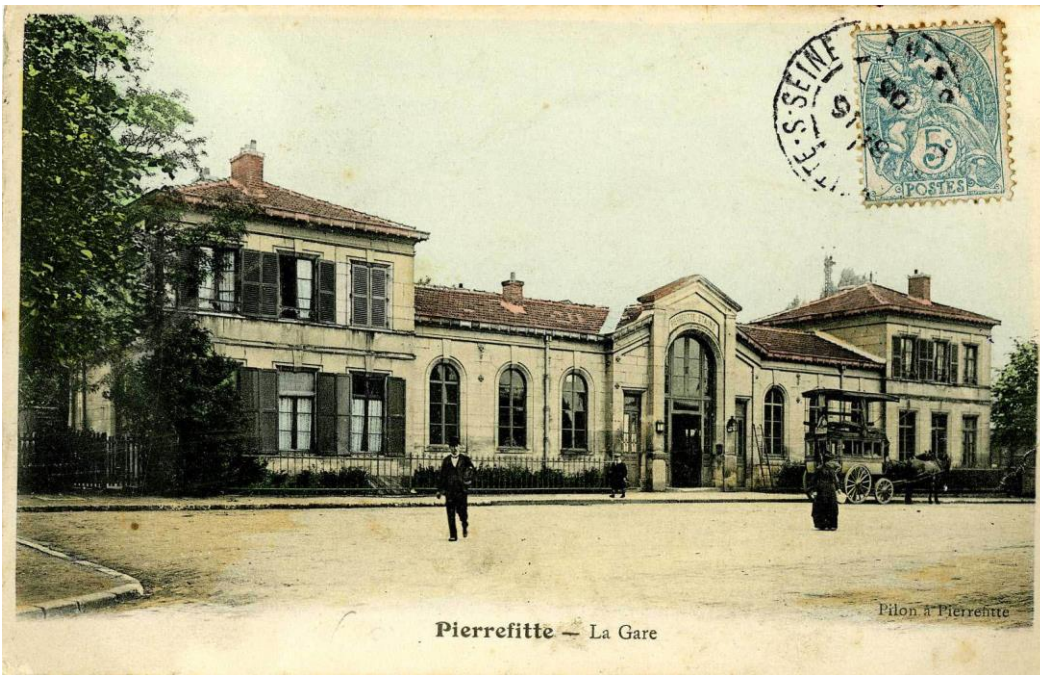
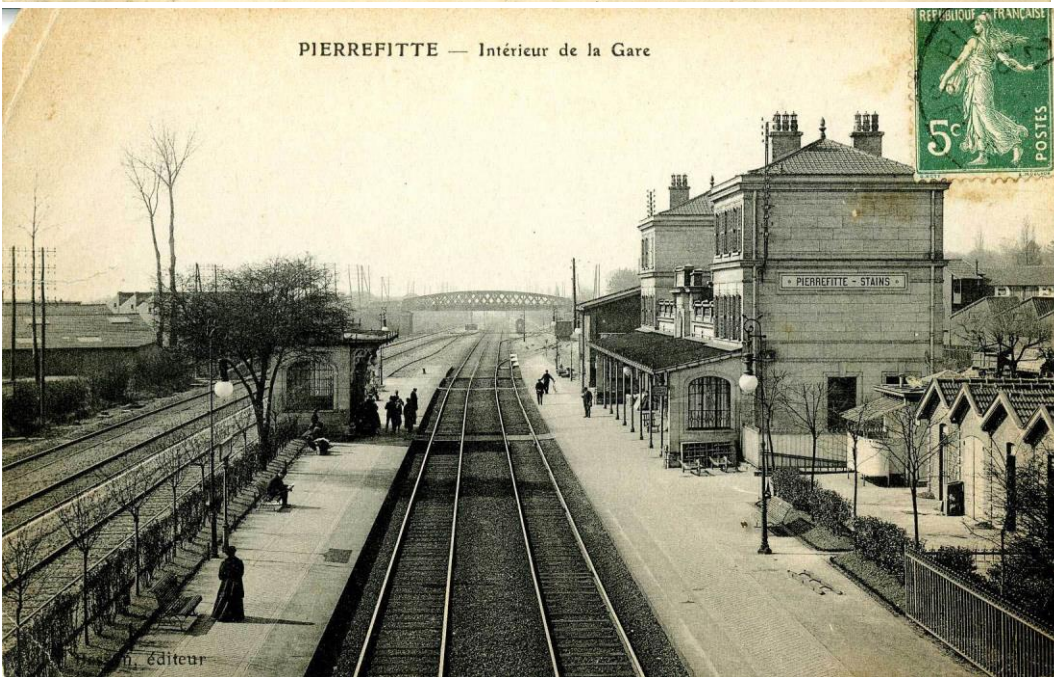
PIE010 GARE DE PIERREFITTE-STAINS**LOCALISATION**

Hauteur et gabarit : R+2

Matériaux de façade : Pierre de taille

Structure constructive : Pierre de taille.

Gare constituée de 2 corps de bâti reliés entre eux par un hall (RDC). Le toit est à 4 pentes et en ardoises.

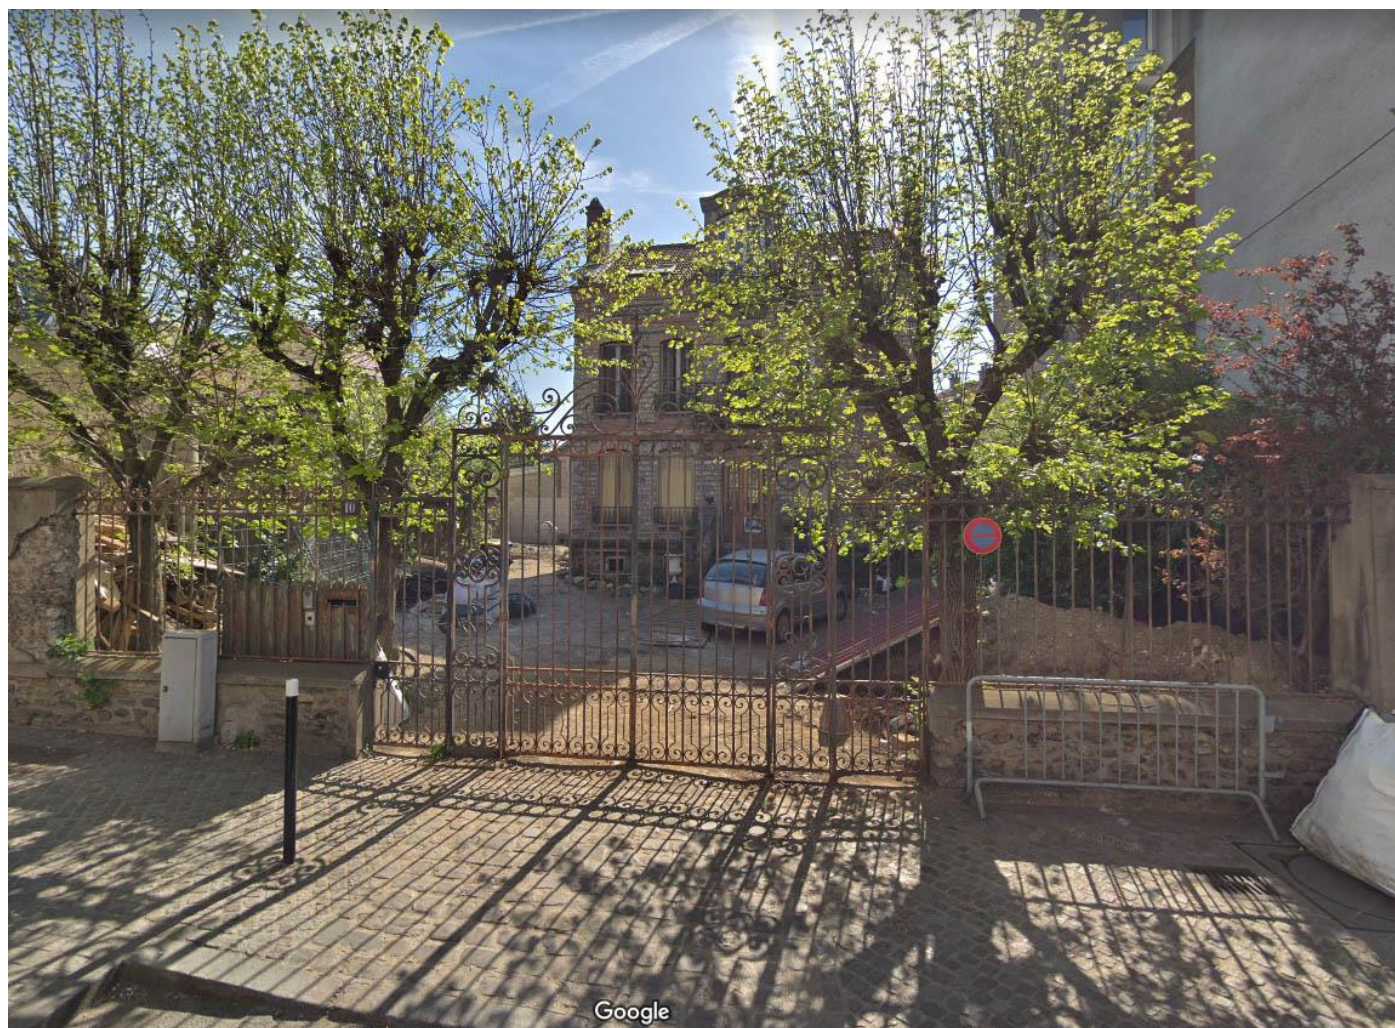
PIE011 MAISON DE VILLE**LOCALISATION**

Hauteur et gabarit : R+1+C, 5 travées

Matériaux de façade : Murs en moellons.

Fenêtres réhaussées de linteaux cintrés en plâtre et brique vernissée.

Ferronneries (gardes-corps, balcon au-dessus de la porte d'entrée, portail et clôture d'origine sur muret en pierres meulières).

Grande lucarne à linteau cintré au niveau des combles, au centre de la composition.

Structure constructive : Soubassement meulière.
