Fiche PLU n° 67

Dénomination :
Immeuble

Adresse : **93 rue de la République**

93 200 SAINT-DENIS

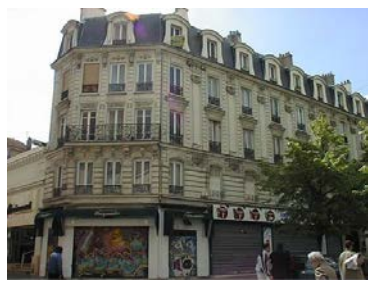
Façade rue de la République et boulevard Jules Guesde
Département de la Seine-Saint-Denis. DCPSI - SPC

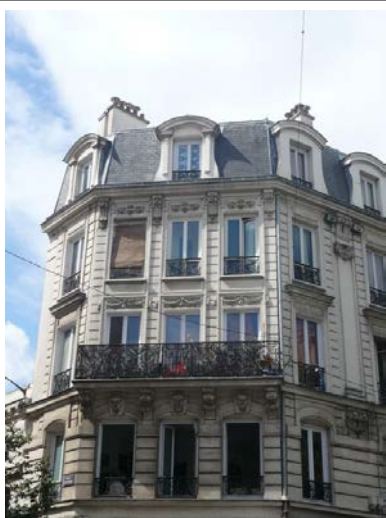
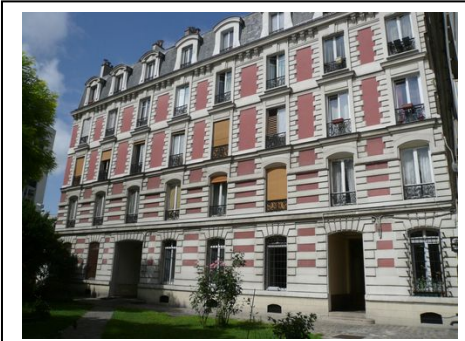
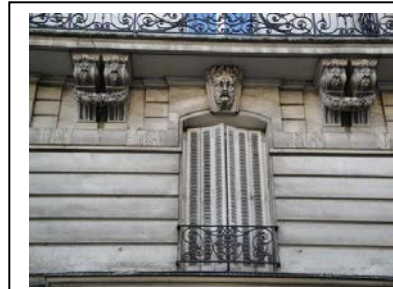
Autres vues

Pan coupé au croisement des rues Catulienne et de la République, façade postérieure de l'aile boulevard Jules Guesde, passage cocher et détail de la sculpture de façade rue de la République. Département de la Seine-Saint-Denis, DCPSL, SPC

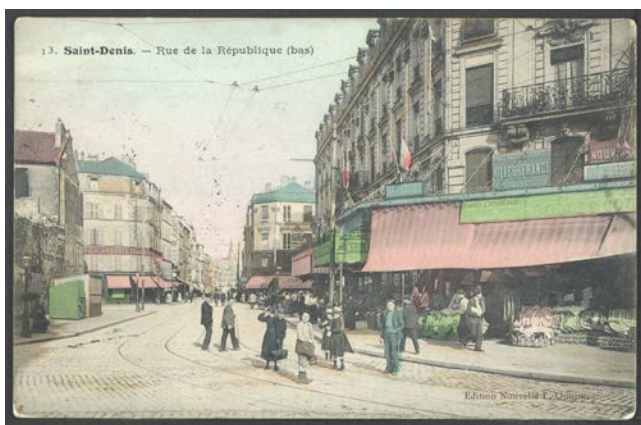
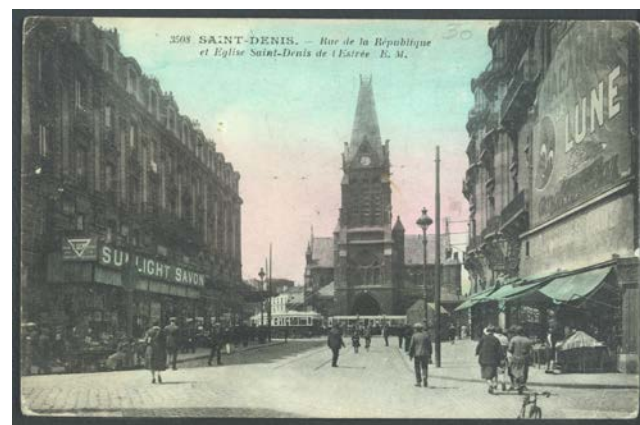
Ci-dessus 2 Fi Saint-Denis 60 et ci-dessous 2 Fi Saint-Denis 365 : carte postales antérieures à 1913 : l'immeuble du 86 rue de la République (emplacement à l'extrémité gauche) n'est pas encore édifié.

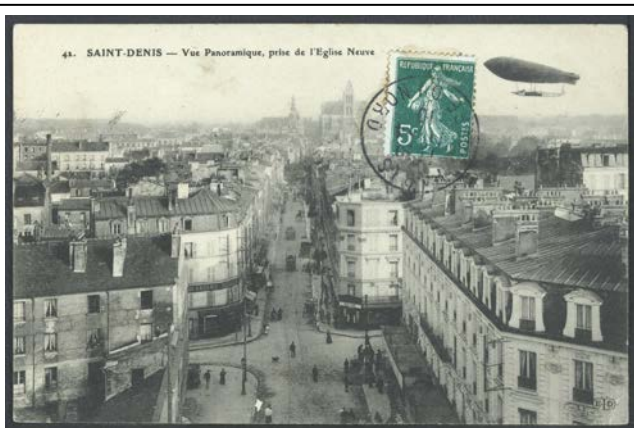
2 Fi Saint-Denis 797 : carte postale postérieure à 1913, on reconnaît à droite l'immeuble du 86 rue de la République
